Besprechung Nr.:	001	Projekt Nr.:	89221
Bauvorhaben:	Michaelis Kindergarten, Lichtensteinstr. 35, 73262 Reichenbach		
Bauherr:	Vertreten durch die Katholische Kirchenpflege, Hindenburgstr. 57, 73207 Plochingen		
Besprechungsort:	Lichtensteinstr. 35, 73262 Reichenbach		
Datum:	25.01.2021 und 02.02.2021	Uhrzeit / km einschl. An- und Abfahrt	
Thema / Anlass:	Wassereintritte Gruppenraum Flachdach		
Witterung:	sonnig <input type="checkbox"/> regen <input type="checkbox"/> bewölkt <input checked="" type="checkbox"/> Temperatur + ca. 3,5 ° C

Protokoll

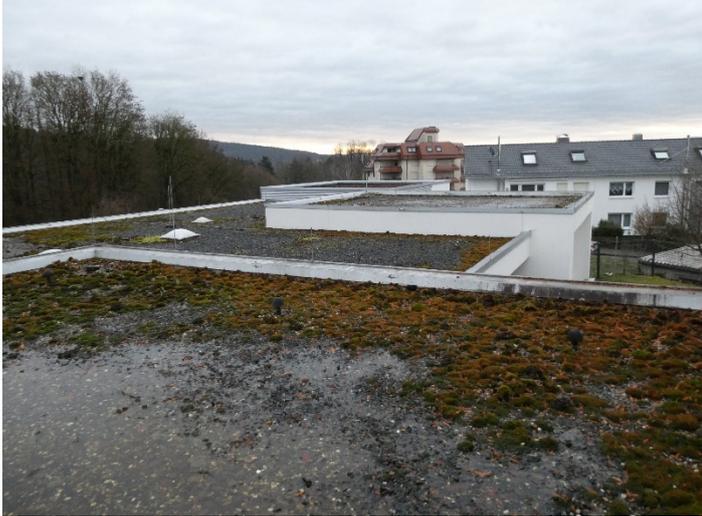
2.	Bestandsaufnahme		
2.1	<p>Festgestellter Flachdachaufbau:</p> <p>Kiesschüttung 16/32 Folienabdichtung Kein Gefälle</p> <p>Weitere Aufbau nur durch Dachprobe feststellbar.</p> <p>Blitzschutzanlage vorhanden.</p>		
Bild 01

Übersicht Dachflächen

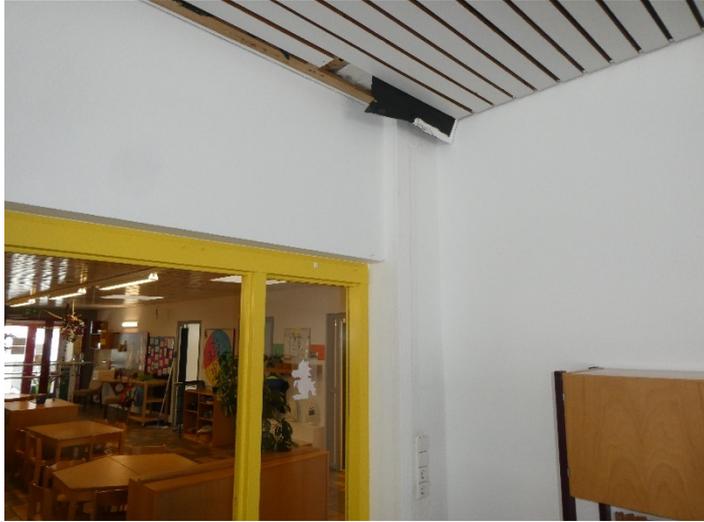
Bild 02

2.2	<p>Im Gruppenraum 2 wurden vor Weihnachten 2020 Wassereintritte im Bereich der Zugangstüre am Pfeiler, sowie an der westlichen Wand zum angrenzenden Raum festgestellt. Mittlerweile ist auch in der Raummitte ein Wasseraustritt vorhanden. Ein Eimer ist an dieser Stelle gestellt.</p> <p>Mittels Feuchtescan wurden die Wandoberflächen, an welchen die Schlierenbildung infolge Feuchteintritts vorhanden waren, zerstörungsfrei überprüft. Dabei wurden keine erhöhten Messwerte festgestellt. Trotzdem müssen diese Bereiche zeitnah weiter geprüft und ggf. Sicherungsmaßnahmen ergriffen werden, da in diesen Bereichen elektrische Leitungen verlaufen.</p> <p>Die Besichtigung des Flachdachs war am 25.01.21 wegen Schnee nicht möglich.</p>

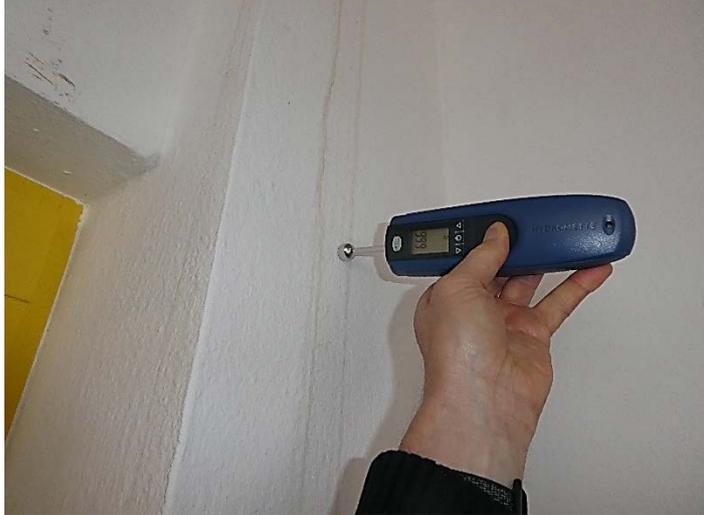
A photograph of a room with a white wall and a wooden slatted ceiling. A yellow door frame is visible, and condensation is visible on the wall above the door. In the background, there are tables and chairs.	Gruppenraum 2 Schlierenbildung am Pfosten zur Türe.	
Bild 03

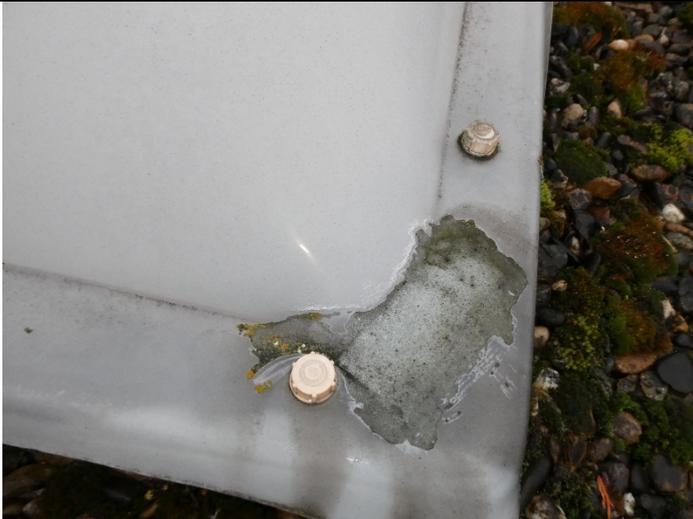
Bild 04

Reparaturstelle Lichtkuppel

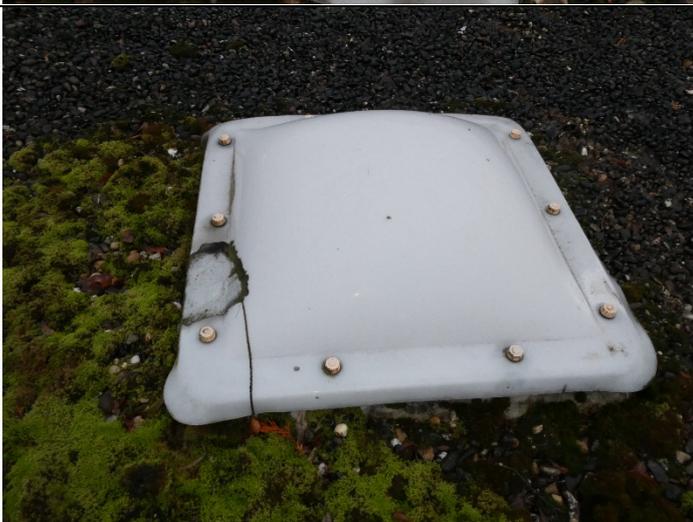
Bild 05

Wie Bild zuvor

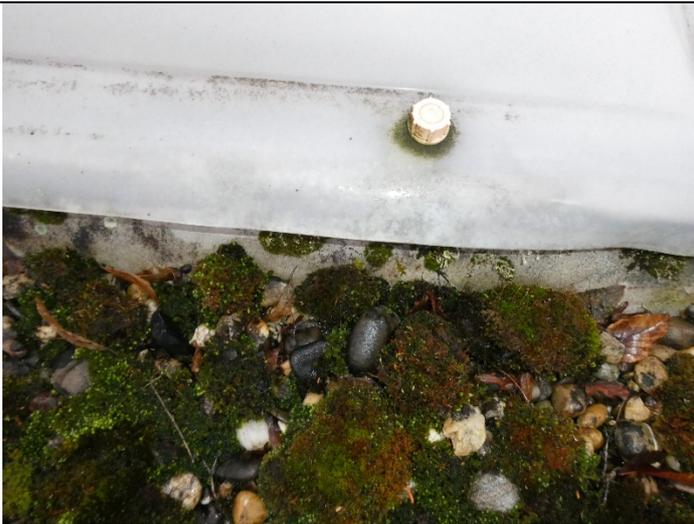
Bild 06

Deformierte Lichtkuppel

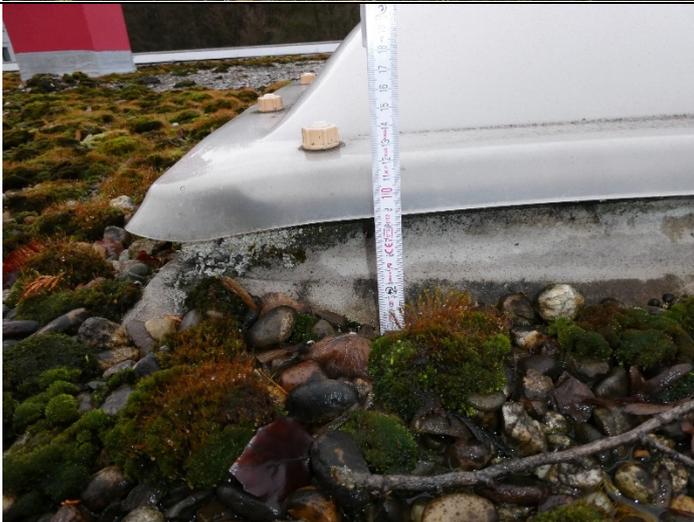
Bild 07

Anstauhöhe entspricht nicht der geltenden Flachdachrichtlinie.

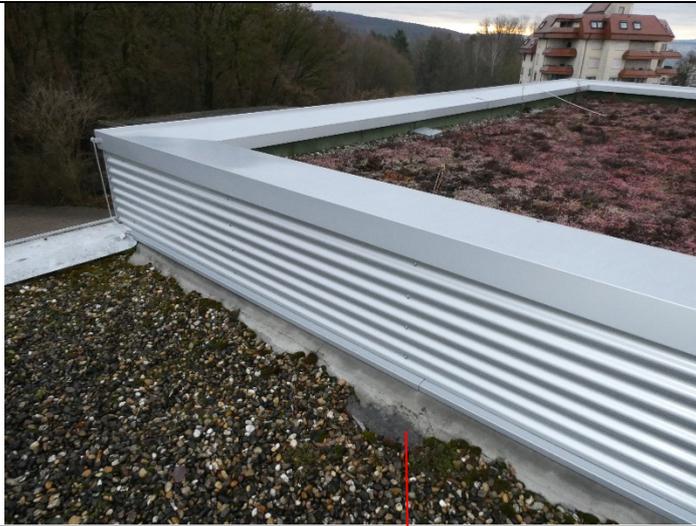
Bild 08

Übergang zum Neubau Abdichtungsaufkantung unter Spannung und spröde, wurde bereits von Architekt Dr. Bidmon in Schriftverkehr festgestellt. Wärmeabstrahlung dokumentiert, siehe Wärmebildaufnahmen.

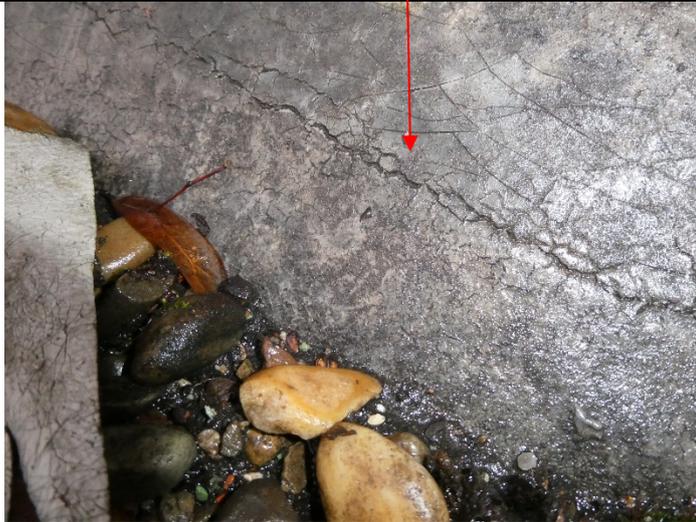
Bild 09

Abdichtung im Bereich der Aufkantung. Oberfläche rissig und spröde.

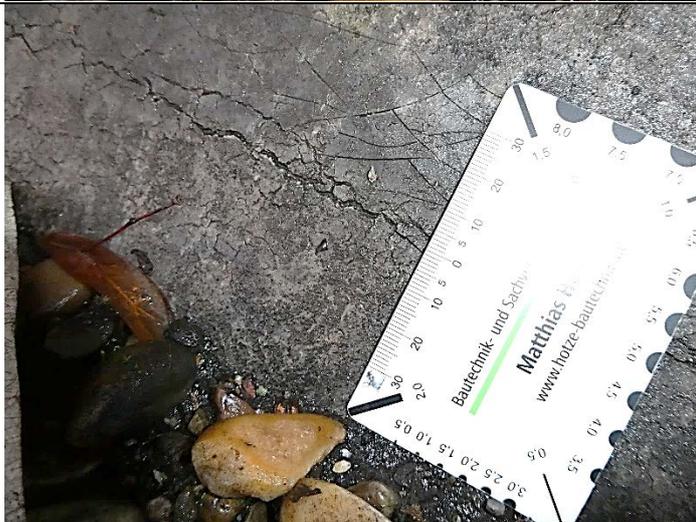
Bild 10

Wie Bild zuvor.

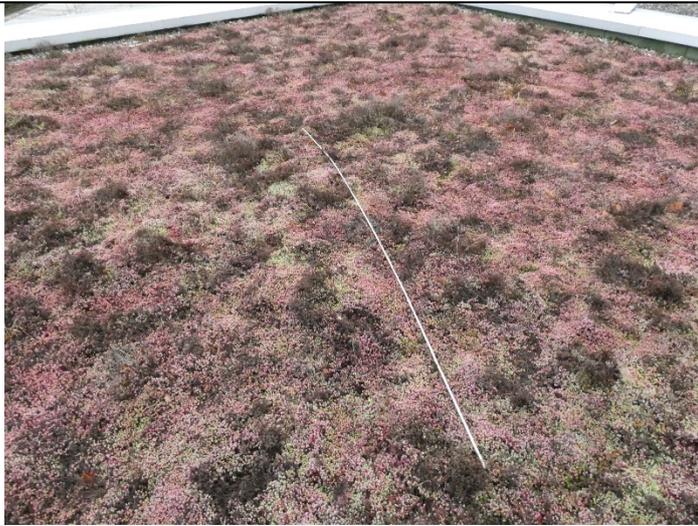
Bild 11

Rest einer Blitzschutz-
leitung auf der Neu-
baudachfläche vorhan-
den.

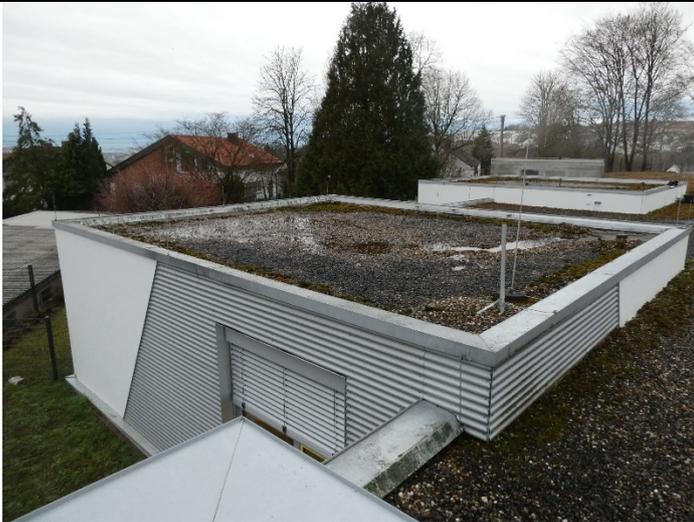
Bild 12

- Großflächige Moosbildung
- Stehendes Wasser auf der Dachfläche
- Notüberlauf vorhanden, jedoch mit Gegengefälle eingebaut und sehr wahrscheinlich nicht ausreichend dimensioniert
- Keine Anschlagseinrichtung für Wartungsarbeiten vorhanden
- Abdichtung im Bereich der Aufkantung spröde und rissig und unter Spannung
- Offensichtlich findet keine regelmäßige Wartung statt
- Hauptablauf ist Hochpunkt der Dachfläche
- Notüberlauf wird auf angrenzendes Dach abgeleitet
- Abdichtung Bereich der Aufkantung gelöst und sehr wahrscheinlich mit Feuchtigkeit unterwandert
- Abdichtung Notüberlauf nicht mehr ausreichend dicht, wegen Gegengefälle wird Wassereintritt möglicherweise begünstigt
- Wärmeabstrahlungen an den Dachrandbereichen und am Ablauf dokumentiert

Übersicht der Dachfläche Gruppenraum 2

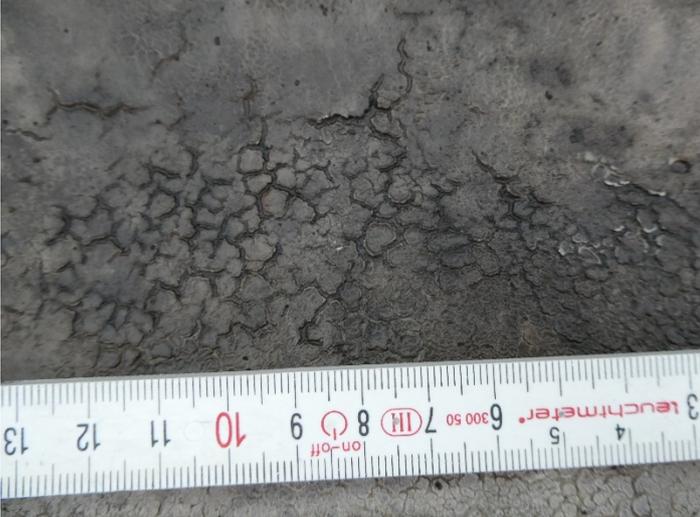
Bild 13

Abdichtung rissig und spröde	
Bild 14

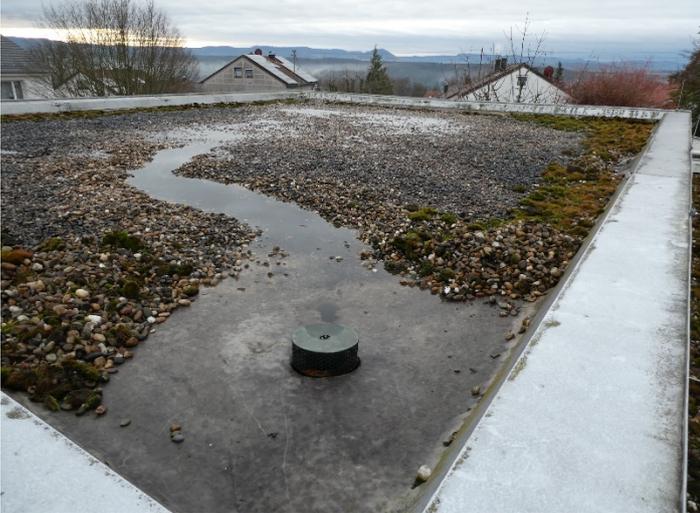
Hauptablauf höchster Punkt. Wasser verbleibt auf der restlichen Dachfläche.	
Bild 15

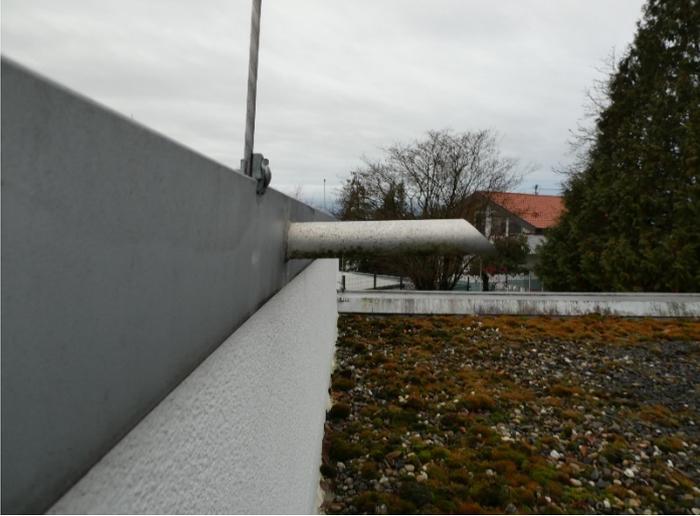
Notüberlauf mit Gegengefälle entwässert auf angrenzende Dachfläche, unzulässigerweise.

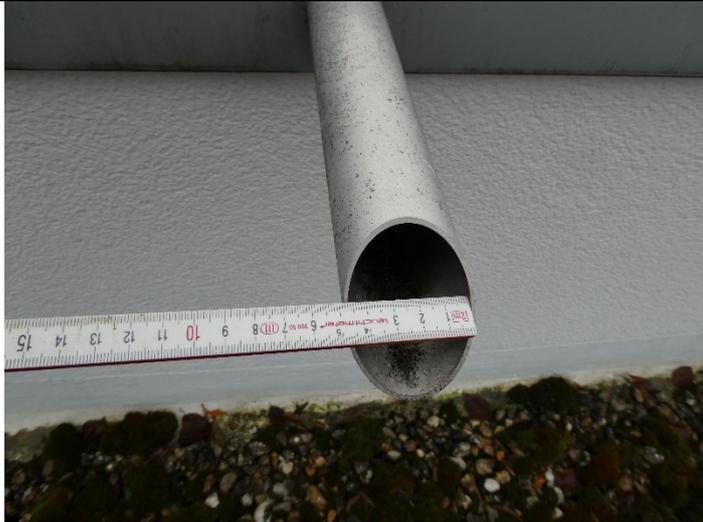
Bild 16

Durchmesser Notüberlauf eher zu gering dimensioniert.	
Bild 17

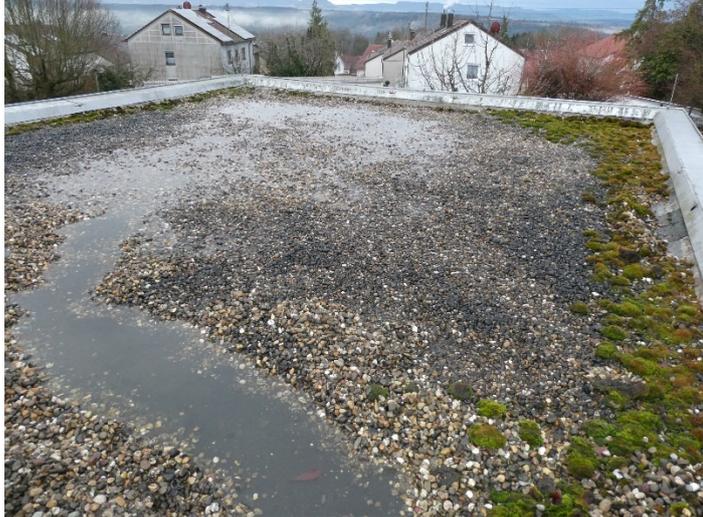
Stehendes Wasser auf der Fläche und Moosbildung auf Kies.	
Bild 18

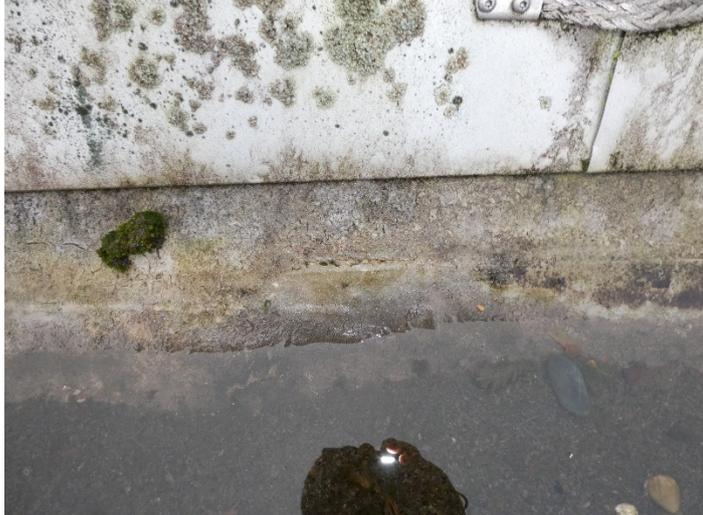
Randaufkantung. Zustand siehe folgende Bildaufnahme.

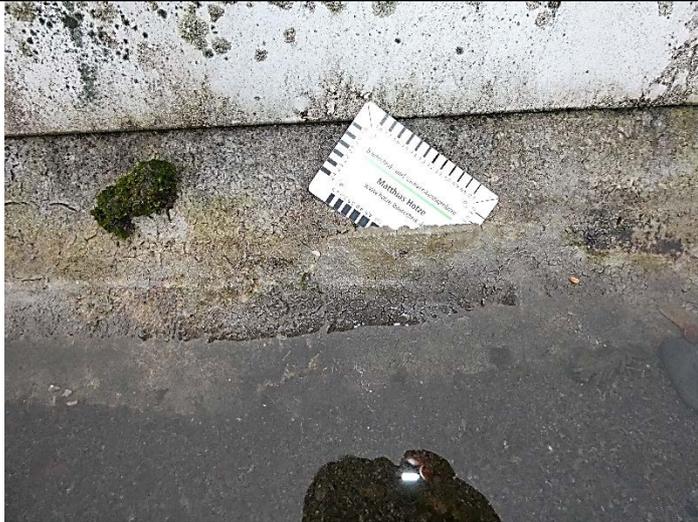
Bild 19

Nicht mehr ausreichend dichte Randaufkantung.

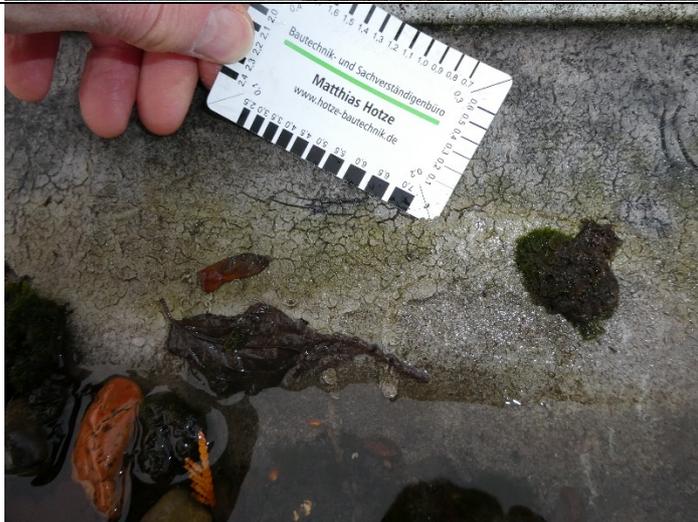
Bild 20

Spröde und rissige Abdichtung.

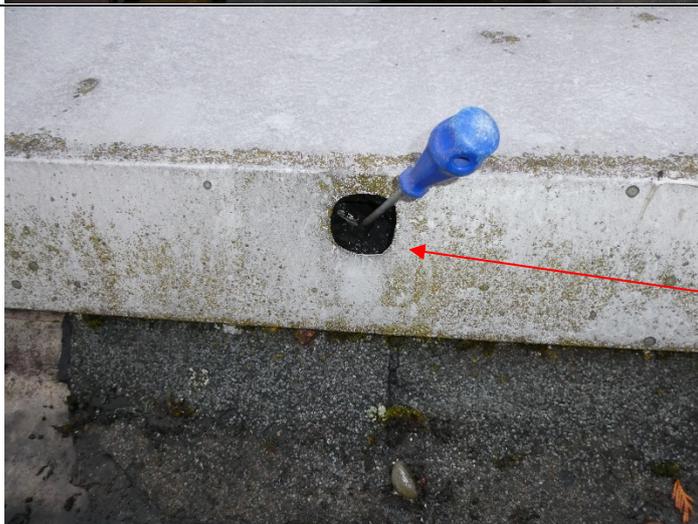
Bild 21

Notüberlauf am Übergang zur Aufkantung sehr wahrscheinlich nicht mehr ausreichend dicht. Bitumen hat sich abgelöst.

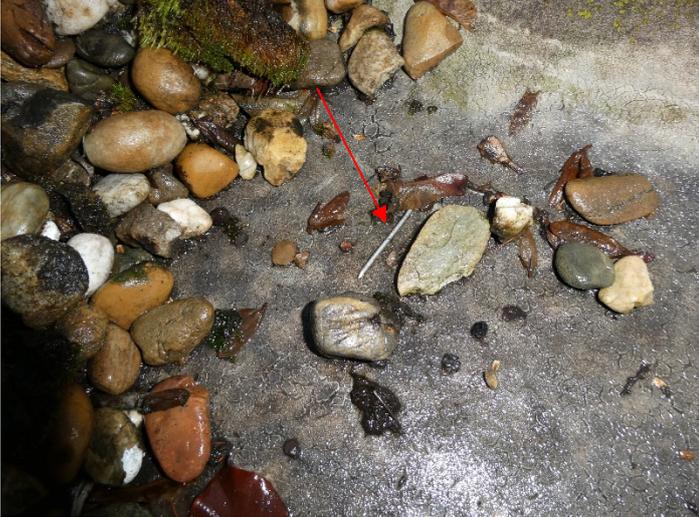
Nagel auf der Dachfläche.	
Bild 22

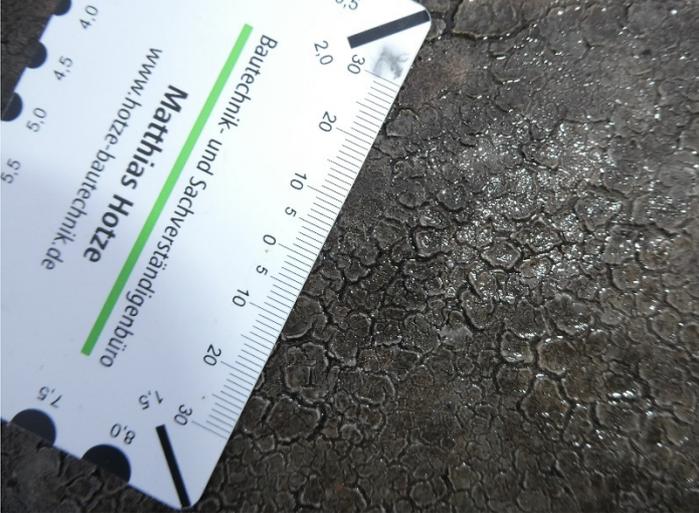
Spröde und rissige Abdichtung in der Fläche.	
Bild 23

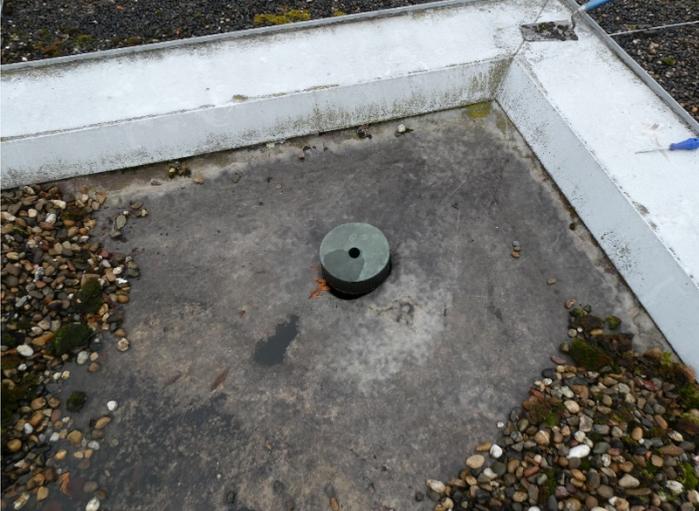
Hauptablauf höchster Punkt der Dachfläche. Es wird kein Wasser abgeführt, obwohl Dachfläche vollständig mit Wasser bedeckt ist.

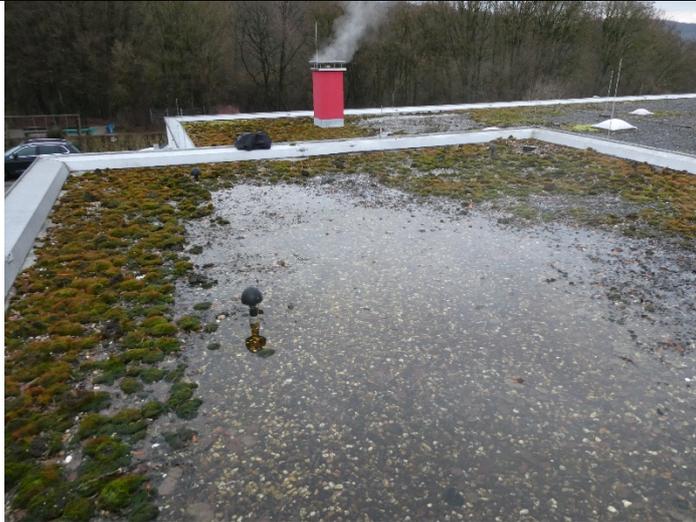
Bild 24

Zustände wie zuvor beschrieben.

Moosbildung, stehendes Wasser.

3.	Bewertung der Feststellung und Vorschlag der weiteren Vorgehensweise		
3.1	<p>Auf Grundlage festgestellter Bauteilzustände an der Flachdachkonstruktion, ist eine zeitnahe Instandsetzung aller Flächen notwendig, damit die Grundkonstruktion – Holzbalkendecke – infolge von bereits vorhanden Wassereintritten - nicht nachhaltig beeinträchtigt wird.</p> <p>Damit der aktuelle Bauteilzustand, insbesondere im Bereich des Gruppenraums 2 weiter geprüft werden kann, ist es erforderlich, eine Dachprüfung von oben zu veranlassen.</p> <p>Dabei könnte der Konstruktionsaufbau und bereits etwaige Schädigungen festgestellt werden.</p> <p>Dies auch als Grundlage weitere Planungen.</p> <p>Für eine Flachdachinstandsetzung wären die Grundlagen, basierend auf der geltenden Energieeinsparverordnung, sowie der Entwässerungsnorm und der Flachdachrichtlinie, bzw. der Abdichtungsnorm zu planen und umzusetzen. Bei einer zusätzlichen Auflast der Dachfläche, wegen z.B. einer Gefälledämmung, wären die statisch relevanten Belange ebenfalls zu prüfen.</p>

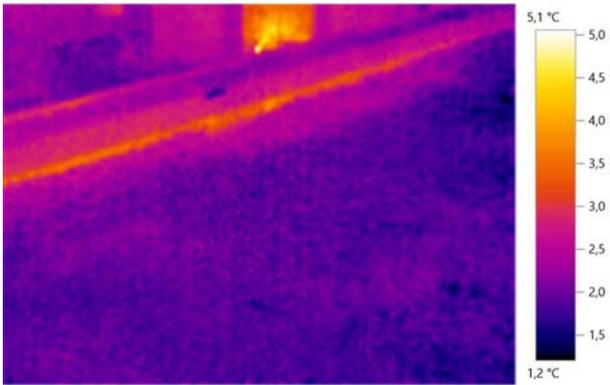
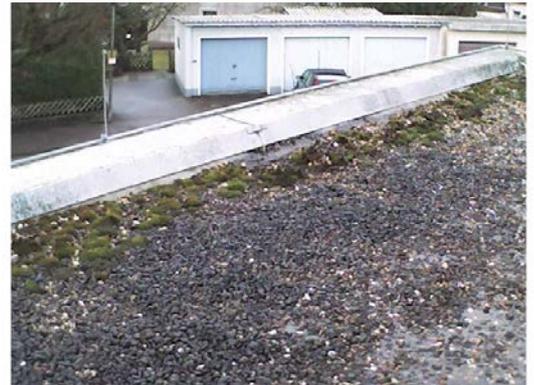
Bemerkungen: Flachdach über Gruppenraum 2, Wärmeabstrahlung im Bereich des Dachrandes.

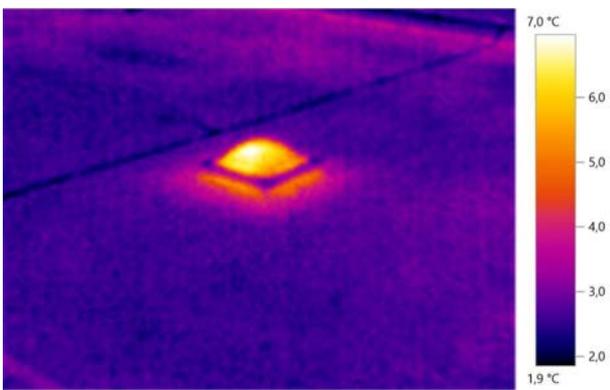
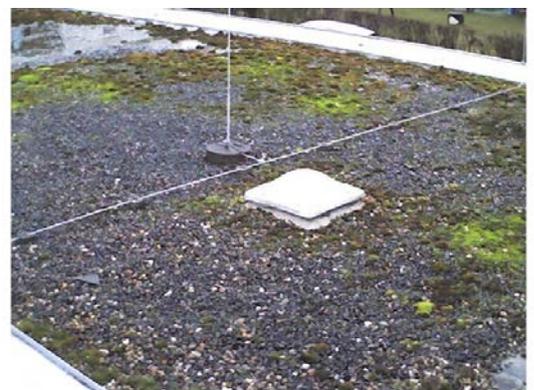
Bemerkungen: Wärmeabstrahlung um die Lichtkuppel des Flachdaches.
