Prüfbericht 2021 E

nach DIN 1076

Bauwerksname **FI001 - Verbindungsbrücke Firma Nagler & Ziegler**
Teilbauwerksname **Haupttragwerk**
Kreis **Esslingen**
Ort **Reichenbach an der Fils**
Bauwerksrichtung **Nordwest - Südost**
Bauwerksart **Balkenbrücke / Mittelträger / Trapezplatte**
Tragfähigkeit
Baujahr

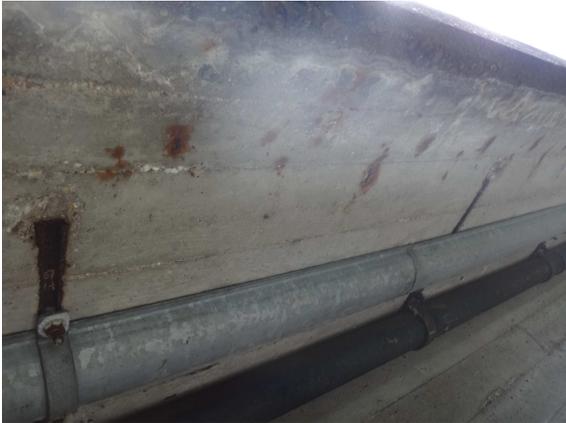
035

[12] S=0, V=0, D=1 BSP-ID 002-12
Platte, Betonoberfläche, Durchgehend, Rostfahne, Ober-,
unterstrom

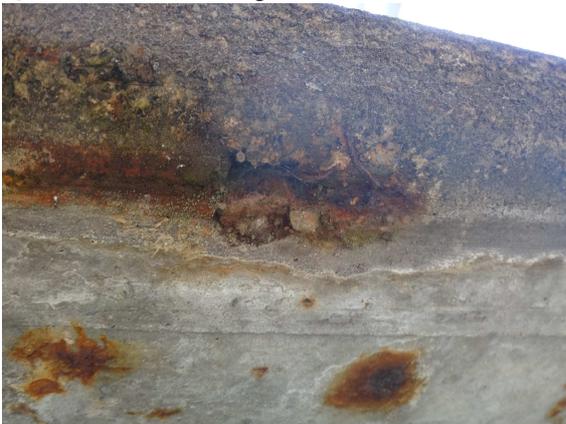
047

[14] S=4, V=0, D=4 BSP-ID 002-08
Platte, Bewehrung, Häufig, Verrostet mit
Querschnittsschwächung, Ober-, unterstrom

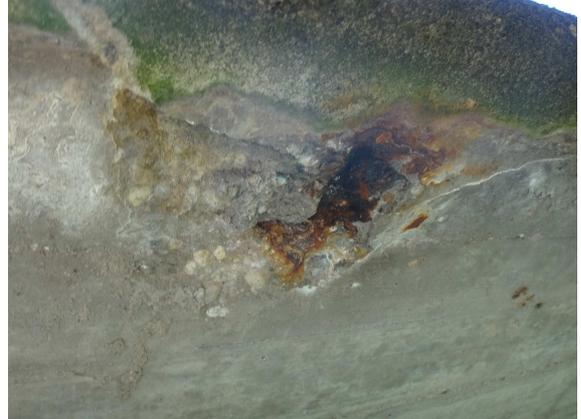
061

[13] S=1, V=0, D=2 BSP-ID 002-04
Platte, Beton, Häufig, Abplatzung mit freiliegender
Bewehrung, Ober-, unterstrom

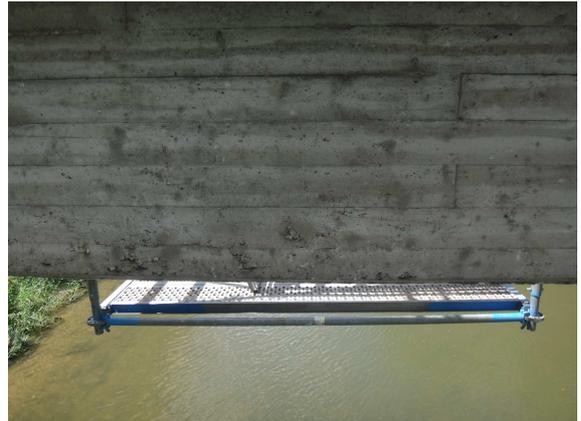
033

[2] S=1, V=0, D=2 BSP-ID 002-14
Balken / Längsträger, Betonoberfläche, Durchgehend,
Kiesnest / Grobkornstelle, Ober-, unterstrom

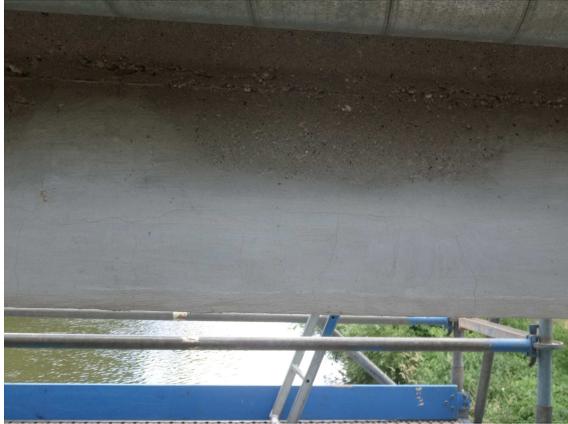
030

[3] S=0, V=0, D=1 BSP-ID 006-01-01
Balken / Längsträger, Betonoberfläche, Stellenweise,
Rissig, Unterstrom, Instandsetzung schadhaft

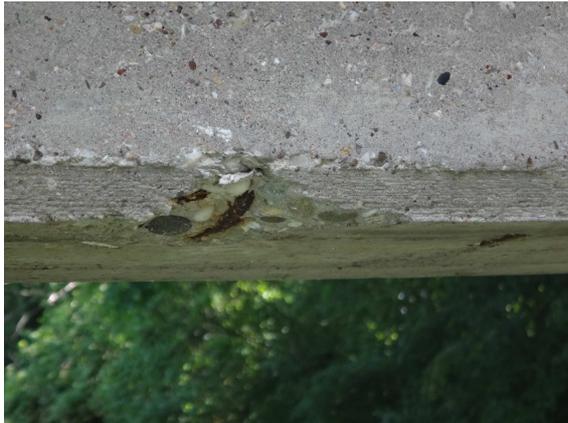
023

[4] S=0, V=0, D=2 BSP-ID 002-02
Balken / Längsträger, Beton, Häufig, Abplatzung mit
freiliegender Bewehrung, Unterstrom

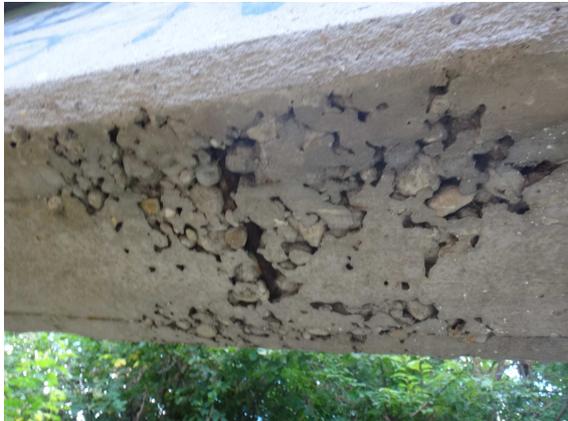
067

[15] S=2, V=0, D=3 BSP-ID 002-06
Balken / Längsträger, Beton, Eine Stelle, Kiesnest mit
freiliegender Bewehrung, Oberstrom rechts

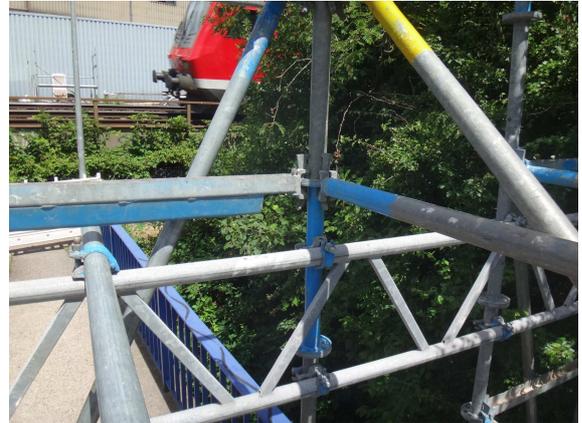
060

[6] S=0, V=0, D=0 BSP-ID 020-99
Widerlager, Ein Stück, Prüfung behindert durch
Bewuchs, Oberstrom rechts

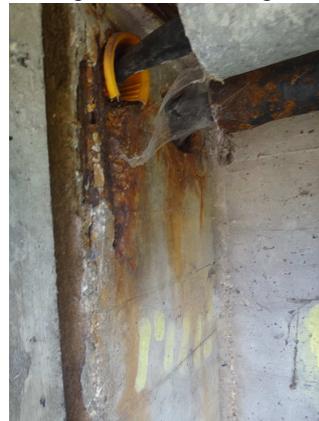
063

[7] S=1, V=0, D=2 BSP-ID 021-08
Widerlagerwand, Beton, Ausgeprägt, Abplatzung mit
freiliegender Bewehrung, Unterstrom rechts

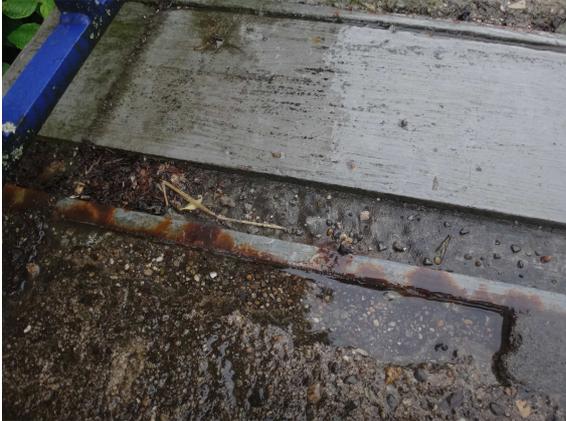
DSC05272

[9] S=0, V=1, D=2 BSP-ID 226-13
Platte, Sonstiger wasserundurchlässiger
Fahrbahnübergang, Stahl / Metall, Stellenweise,
Abgeplatzte Beschichtung, Untergrund rostig, Oberstrom
links

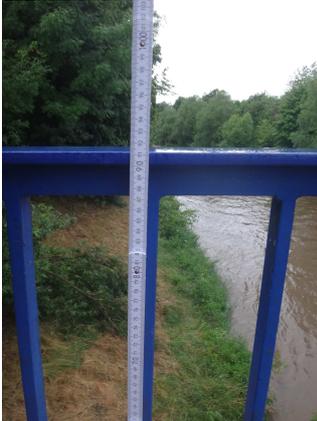
DSC05255

[19] S=0, V=2, D=0 BSP-ID 231-11
Füllstabgeländer, Gesamtes Bauteil, Entspricht nicht den
gültigen Vorschriften, Höhe: 0,910 m, Ober-, unterstrom

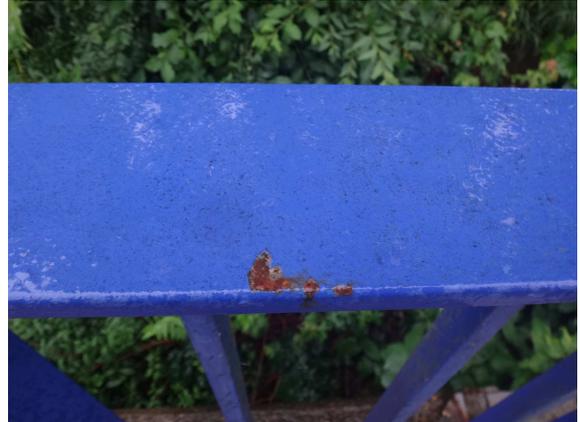
DSC05269

[20] S=0, V=0, D=1 BSP-ID 234-04
Füllstabgeländer, Stahl / Metall, Mehrfach, Abgeplatzte
Beschichtung, Untergrund rostig, Ober-, unterstrom

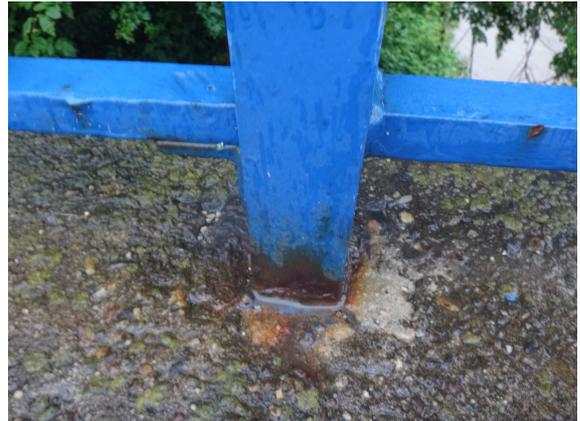
DSC05260

[21] S=1, V=2, D=2 BSP-ID 234-06
Pfostenfuß des Geländers, Stahl / Metall, An einigen
Bauteilen, Verrostet, Ober-, unterstrom

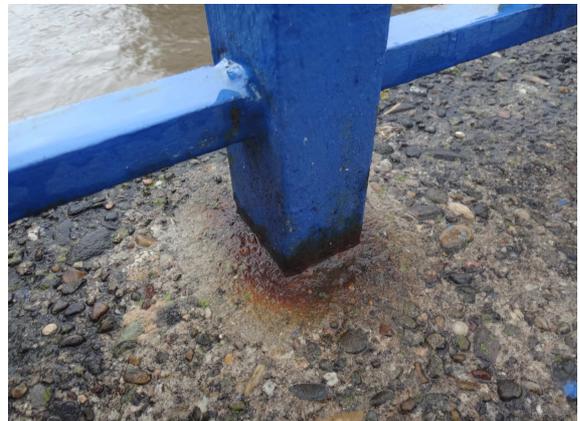
DSC05259

[22] S=0, V=0, D=2 BSP-ID 234-05
Pfostenfuß des Geländers, Stahl / Metall, An einigen
Bauteilen, Verrostet, Ober-, unterstrom

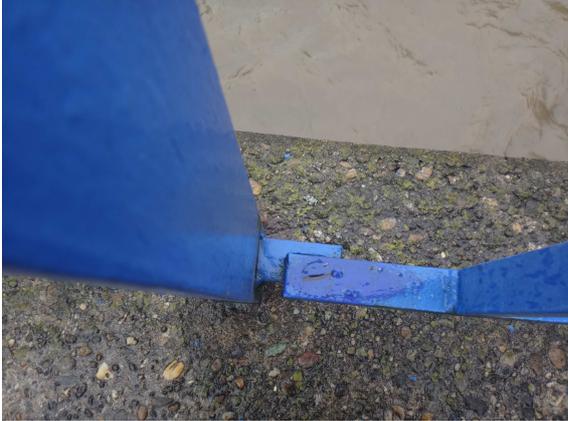
DSC05266

[17] S=0, V=1, D=1 BSP-ID 231-15
Verbindungsstück des Fußholmes, Bolzen, Eine Stelle,
Fehlt, Mitte längs am Bauwerk

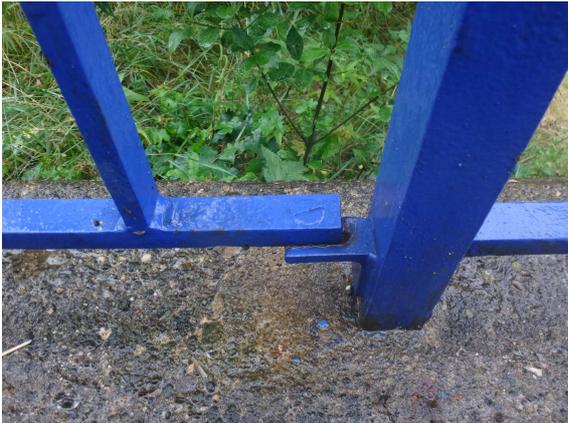
DSC05268

[18] S=0, V=1, D=1 BSP-ID 231-15
Verbindungsstück des Fußholmes, Bolzen, Eine Stelle,
Fehlt, Oberstrom rechts

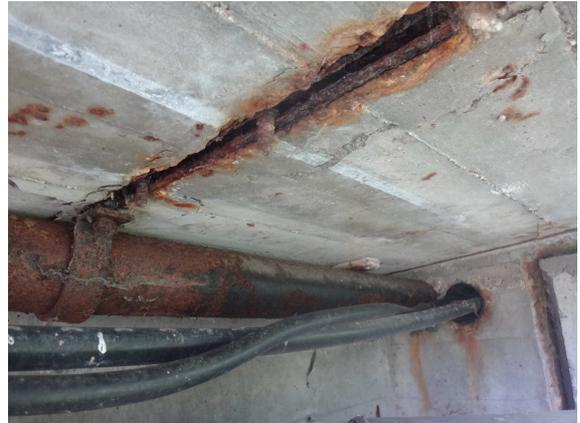
006

[23] S=0, V=0, D=2 BSP-ID 261-11
Unterbau, Schutzrohr der Leitung, Bereichsweise, Fehlt,
Unterstrom

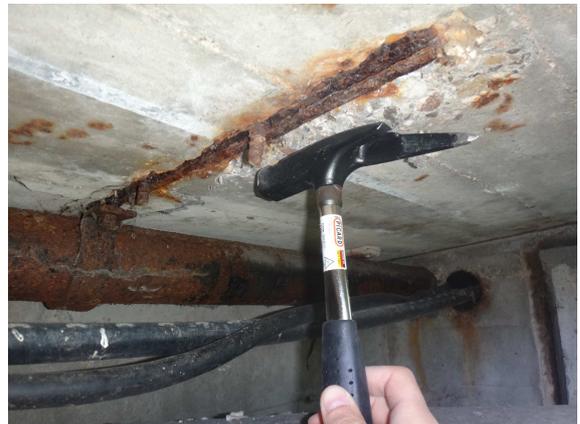
009

[24] S=0, V=2, D=0 BSP-ID 261-13
Unterbau, Unbekanntes Rohr, Stahl / Metall,
Bereichsweise, Verrostet, Unterstrom

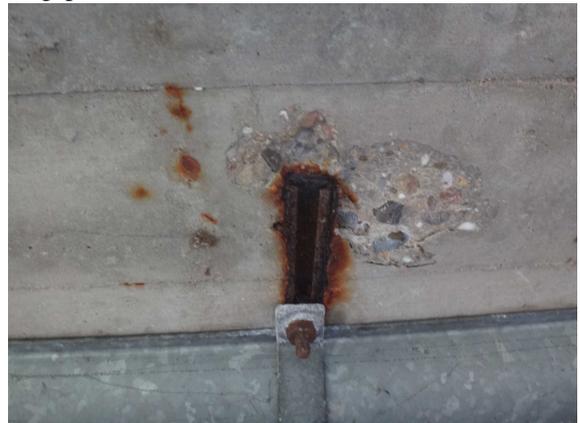
013

[25] S=0, V=2, D=0 BSP-ID 261-13
Unterbau, Befestigung des Rohrs, Beton, Häufig,
Abgeplatzt, Unterstrom

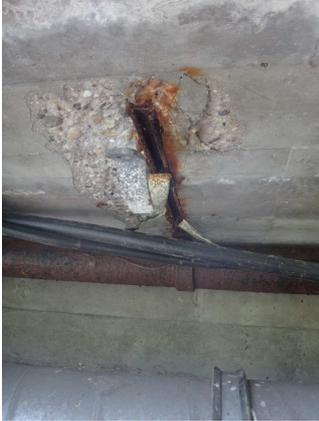
005

[26] S=2, V=2, D=3 BSP-ID 261-13
Unterbau, Ankerschiene des Rohrs, Stahl / Metall, Alle,
Verrostet mit Querschnittsschwächung, Unterstrom

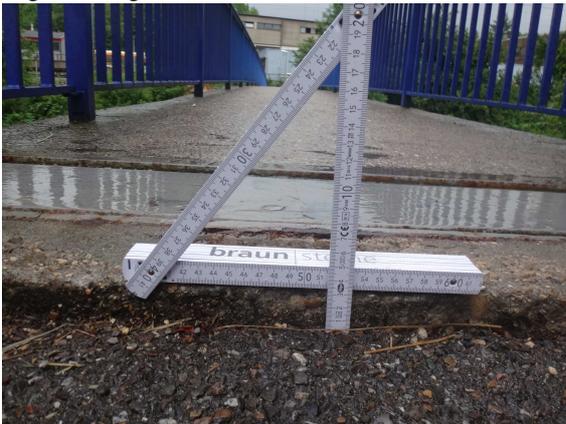
DSC05251

[27] S=0, V=2, D=1 BSP-ID 241-02
Gehwegbelag, Walzasphalt, Durchgehend, 2 - 5 cm
abgesackt / gesetzt, Höhe: 0,035 m, Rechts

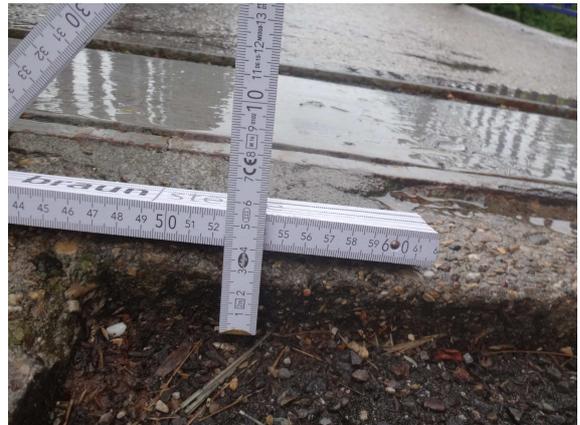
DSC05274

[28] S=0, V=2, D=1 BSP-ID 241-02
Gehwegbelag, Walzasphalt, Durchgehend, 2 - 5 cm
abgesackt / gesetzt, Höhe: 0,035 m, Links

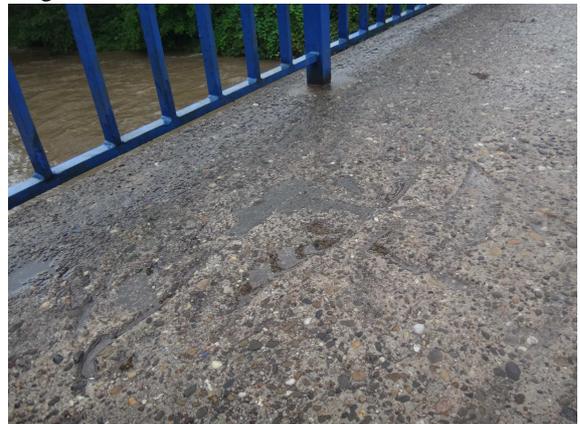
DSC05257

[1] S=0, V=1, D=2 BSP-ID 241-13
Platte, Gehwegbelag, Betonoberfläche, Durchgehend,
Abgearbeitet

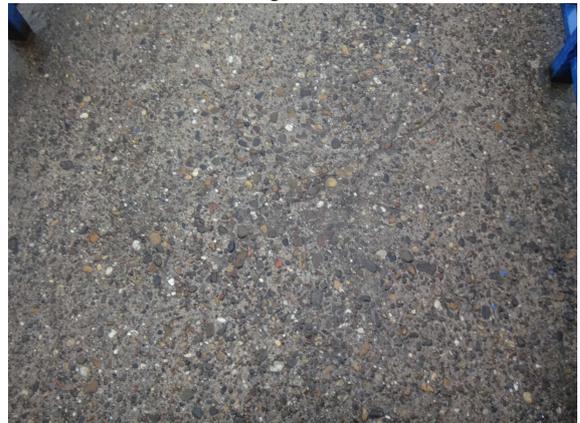
DSC05256

[10] S=0, V=2, D=3 BSP-ID 241-12
Platte, Gehwegbelag, Betonoberfläche, Großflächig,
Wasserstau, Ablauf mangelhaft
