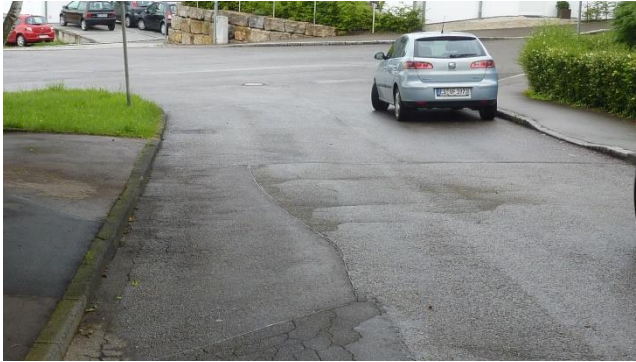
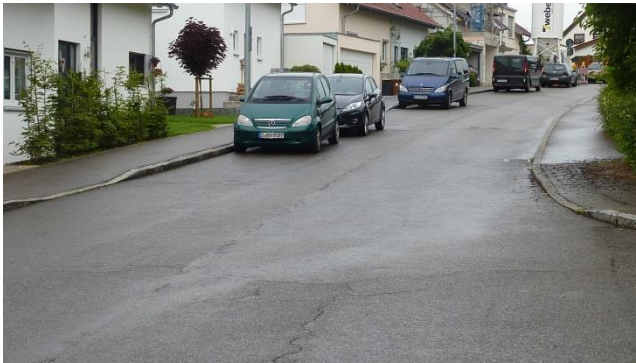
| <b>Laufende Plan Nr.</b> | 1 |

| <b>Lage</b> | Siegenbergstraße - Neuffenstraße |
| <b>Verkehrsbereich</b> | Kreuzung |

| Barrierefreiheit | | Beleuchtung | | | | Gehwegzustand | | |
|---|--|---|--|--|--|---|--|--|
| Anmerkungen (1): 1 Übergangsbereich durch Hochbord nicht barrierefrei (siehe linkes oberes Bild) | | | | | | | | |

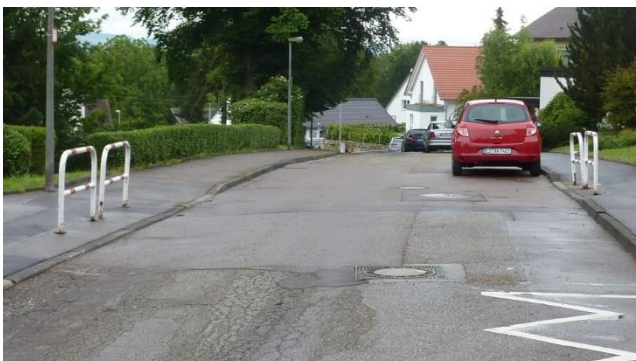
| <b>Laufende Plan Nr.</b> | 2 |

| <b>Lage</b> | Neuffenstraße –Gehweg, Höhe Lichtensteinstraße |
| <b>Verkehrsbereich</b> | Fußgängerkreuzung, 2-teilig |

| Barrierefreiheit | | Beleuchtung | | | | Gehwegzustand | | |
|---|--|---|--|--|--|---|--|--|
| Anmerkungen (2): Umfahrungssperre am Kreuzungsbereich Für Rollatoren und Rollstühle nicht passierbar | | | | | | | | |

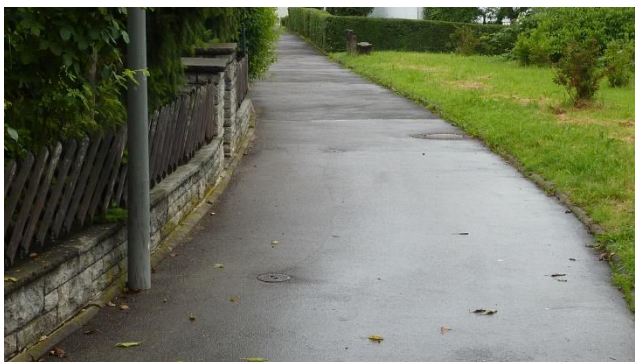
| <b>Laufende Plan Nr.</b> | 4 |

| <b>Lage</b> | Fußweg parallel Lichtensteinstraße bis Siegenbergplatz |

| Barrierefreiheit | | | Beleuchtung | | | Gehwegzustand | | |
|---|--|--|---|--|--|---|--|--|
| Anmerkungen (4): Barrierefreiheit wie bei Nr. 2 erwähnt beim Überweg über Siegenbergplatz eingeschränkt | | | | | | | | |

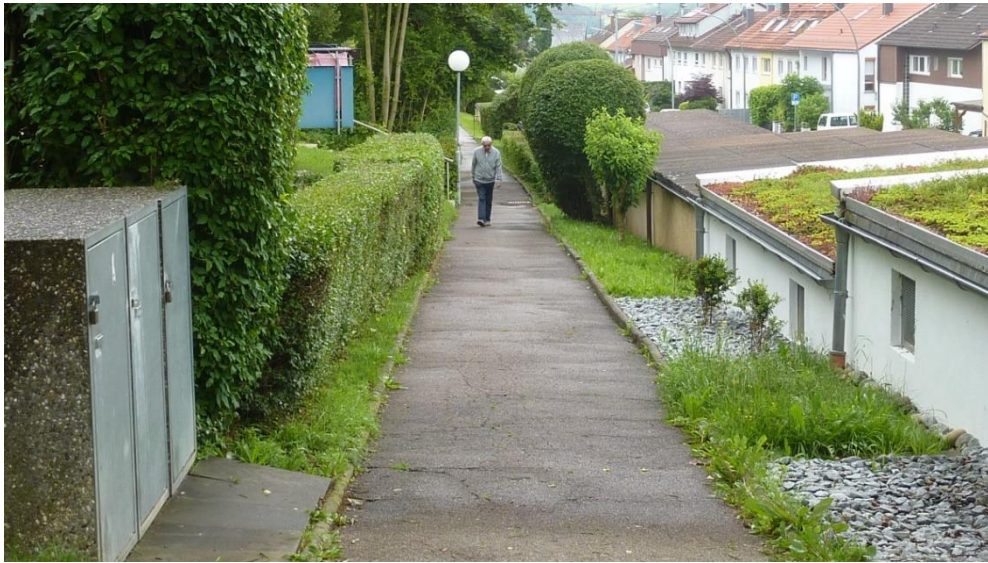
| <b>Laufende Plan Nr.</b> | 5 |

| Barrierefreiheit | | Beleuchtung | | Gehwegzustand | |
|---|--|---|--|---|--|
| Anmerkungen (5): Zugang auf nördlicher Seite des Gehweges talwärts der Siegenbergstraße durch Hochbord eingeschränkt (siehe Nr. 1) | | | | | |

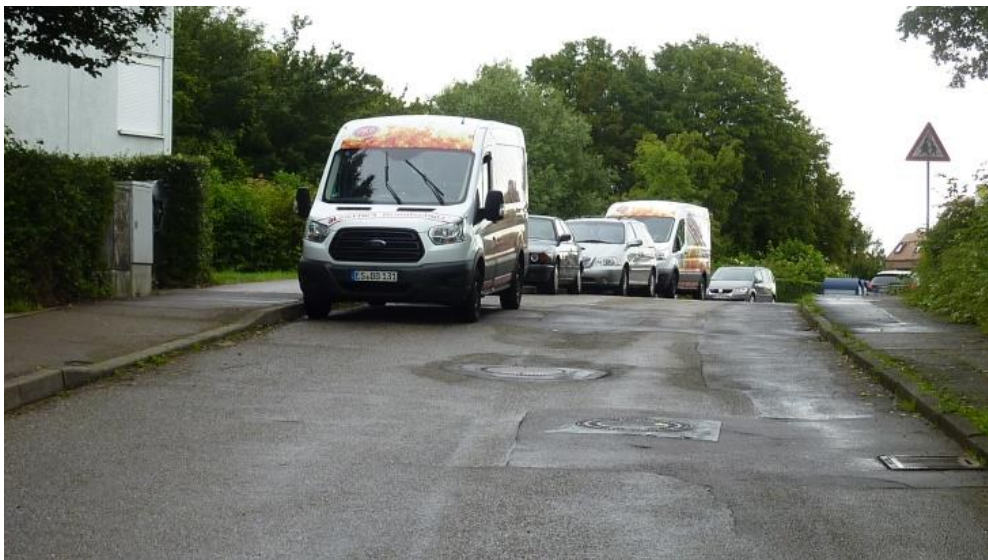
| <b>Laufende Plan Nr.</b> | 6 |

| Barrierefreiheit | | Beleuchtung | | Gehwegzustand | |
|---|--|---|--|---|--|
| Anmerkungen (6): Abgesenkter Bordsteinbereich weist zu hohen Anschlag und damit ungünstige Passierbarkeit für Rollatoren/Rollstühle auf. | | | | | |

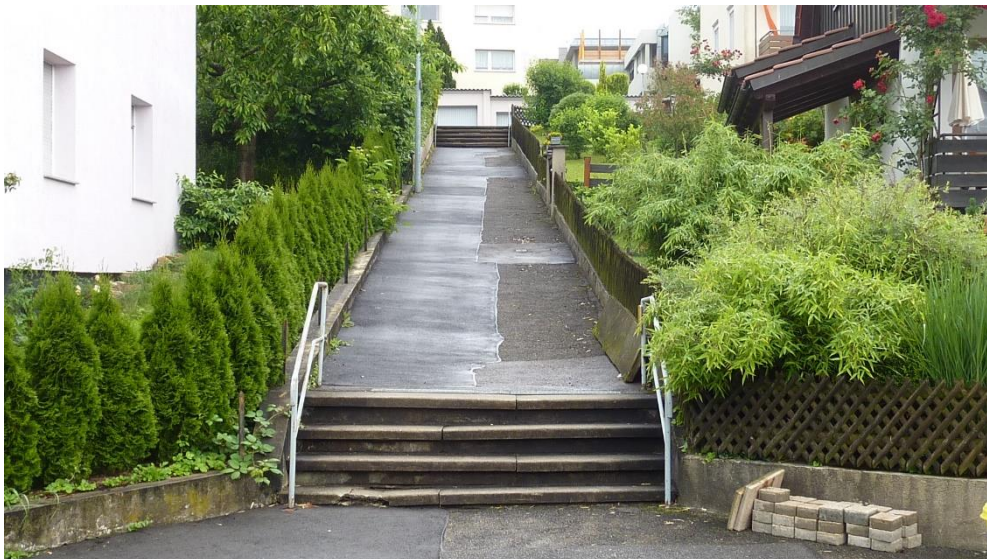
| <b>Laufende Plan Nr.</b> | 7a |

| Barrierefreiheit | | | Beleuchtung | | | Gehwegzustand | | |
|---|--|--|---|--|--|---|--|--|
| Anmerkungen (7a): Treppenanlage, daher nicht Barrierefrei und keine Wertung.<br>Barrierefreier Ausbau möglich. | | | | | | | | |

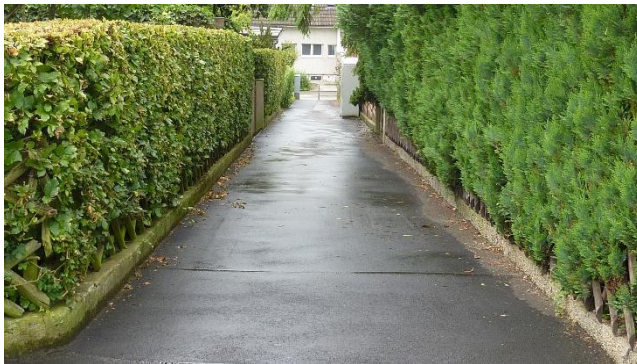
| <b>Laufende Plan Nr.</b> | 7b |

| <b>Lage</b> | Verbindungsweg Neuffenstraße – Albstraße |

| Barrierefreiheit | | | | Beleuchtung | | | | Gehwegzustand | | |
|---|--|--|--|---|--|--|--|---|--|--|
| Anmerkungen (7b): Kinderwagenspur vorhanden. Ausbaufähigkeit ist gegeben. Bewertung entfällt aufgrund derzeitiger Treppenanlage. | | | | | | | | | | |

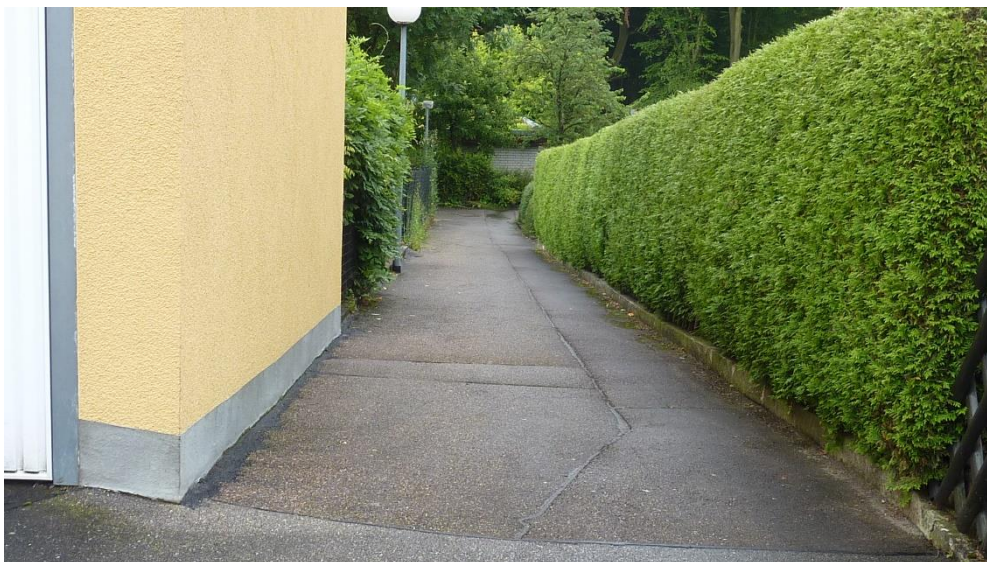
| <b>Laufende Plan Nr.</b> | 7c |

| Barrierefreiheit | | | | Beleuchtung | | | | Gehwegzustand | | |
|---|--|--|--|---|--|--|--|---|--|--|
| Anmerkungen (7c): Ausbaufähigkeit aufgrund topographischer Verhältnisse und angeordneter Treppenanlage nicht gegeben. Bewertung entfällt. | | | | | | | | | | |

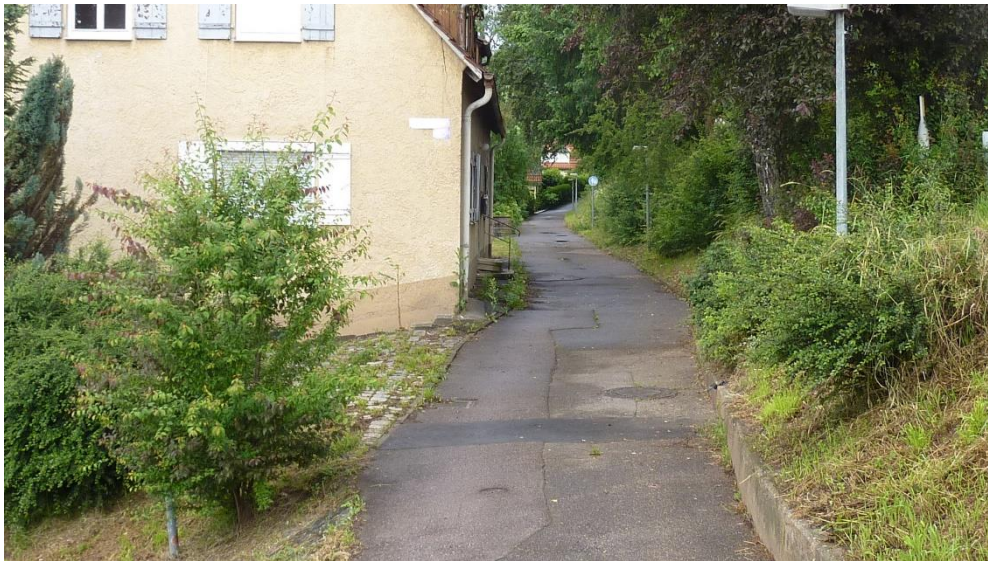
| <b>Laufende Plan Nr.</b> | 10 |

| Barrierefreiheit | | | Beleuchtung | | | Gehwegzustand | | |
|---|--|--|---|--|--|---|--|--|
| Anmerkungen (10): Anschluss an Ziegelstraße weist hohes Gefälle auf. Querneigungswechsel im Gehweg selbst. | | | | | | | | |

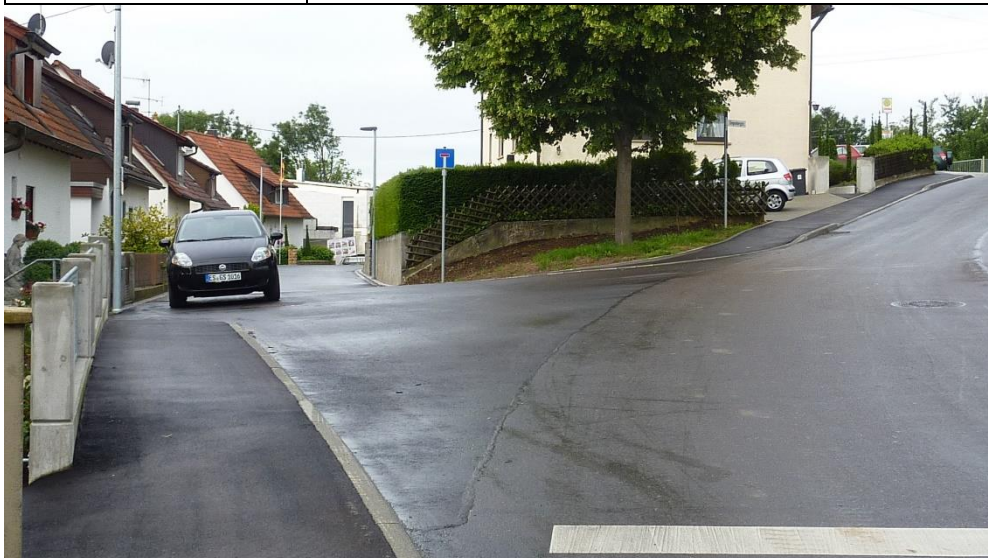
| <b>Laufende Plan Nr.</b> | 11 |

| Barrierefreiheit | | | Beleuchtung | | | Gehwegzustand | | |
|---|--|--|---|--|--|---|--|--|
| Anmerkungen (11): Gefälle durch Topographie allgemein erschwerend. | | | | | | | | |

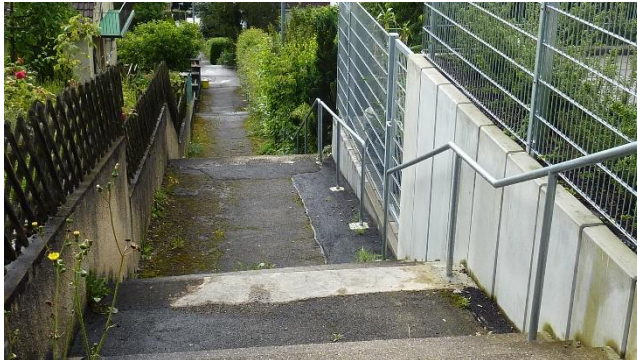
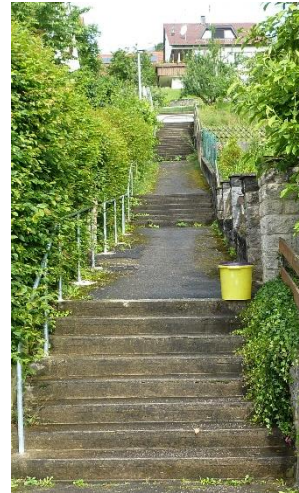
| <b>Laufende Plan Nr.</b> | 11a |

| <b>Lage</b> | Verbindungsweg Lehmgrubenstraße – Zeppelinstraße (Nord) |

| Barrierefreiheit | | | Beleuchtung | | | Gehwegzustand | | |
|---|--|--|---|--|--|---|--|--|
| Anmerkungen (11a): Treppenanlage, daher nicht Barrierefrei und keine Wertung. barrierefreier Ausbau nicht möglich. Erneuerung Geländer 2016 | | | | | | | | |

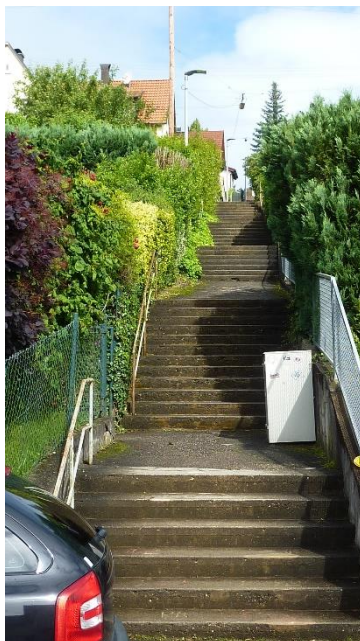
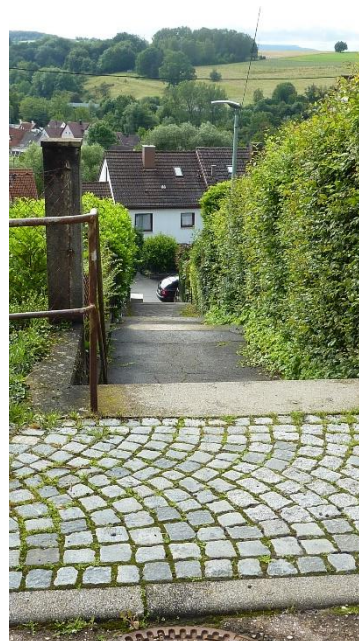
| <b>Laufende Plan Nr.</b> | 11b |

| <b>Lage</b> | Verbindungsweg Lehmgrubenstraße – Zeppelinstraße (Süd) |

| Barrierefreiheit | | | Beleuchtung | | | Gehwegzustand | | |
|---|--|--|---|--|--|---|--|--|
| Anmerkungen (11b): Treppenanlage, daher nicht Barrierefrei und keine Wertung. Barrierefreier Ausbau nicht möglich. Beleuchtung durch LED 2016 verbessert. | | | | | | | | |

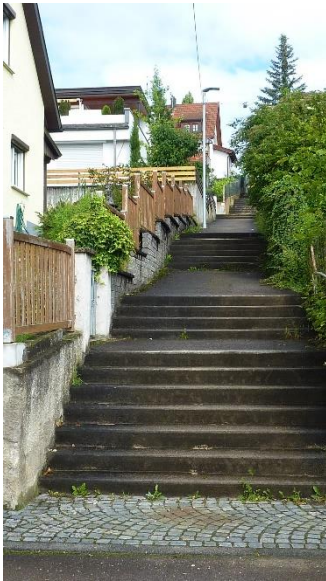
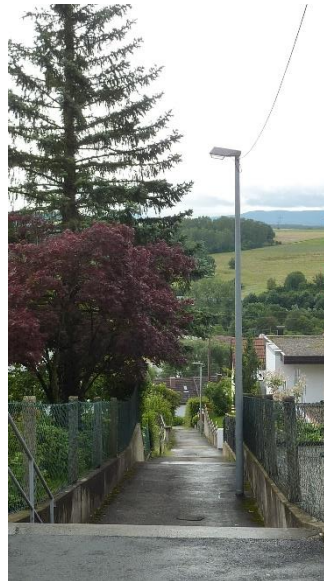
| <b>Laufende Plan Nr.</b> | 11c |

| <b>Lage</b> | Verbindungsweg Am Schönblick – Lehmgrubenstraße |

| Barrierefreiheit | | | Beleuchtung | | | Gehwegzustand | | |
|---|--|--|---|--|--|---|--|--|
| Anmerkungen (11c): Treppenanlage, daher nicht Barrierefrei und keine Wertung. Barrierefreier Ausbau nicht möglich. Zusätzlicher LED Mast seit 2016 (linkes Bild). | | | | | | | | |

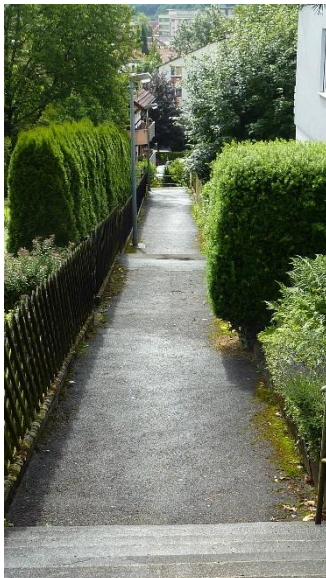
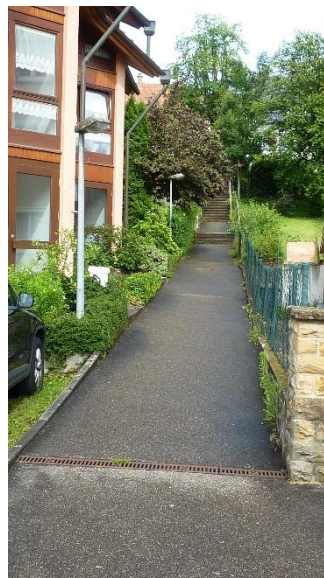
| <b>Laufende Plan Nr.</b> | 11d |

| <b>Lage</b> | Verbindungsweg Zeppelinstraße – Neuwiesenstraße (Nord) |

| Barrierefreiheit | | | Beleuchtung | | | Gehwegzustand | | |
|---|--|--|---|--|--|---|--|--|
| Anmerkungen (11d): Treppenanlage, daher nicht Barrierefrei und keine Wertung. Barrierefreier Ausbau nicht möglich. | | | | | | | | |

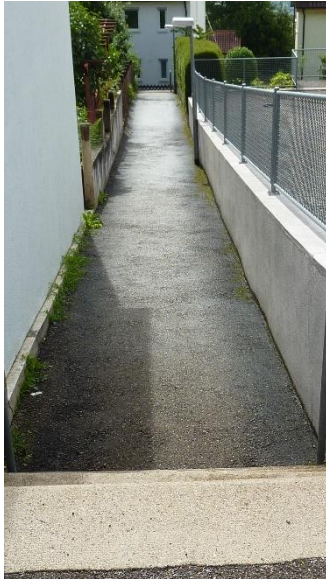
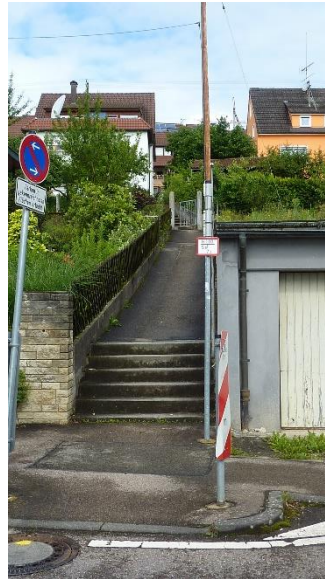
| <b>Laufende Plan Nr.</b> | 11e |

| <b>Lage</b> | Verbindungsweg Zeppelinstraße – Neuwiesenstraße (Süd) |

| Barrierefreiheit | | | Beleuchtung | | | Gehwegzustand | | |
|---|--|--|---|--|--|---|--|--|
| Anmerkungen (11e): Treppenanlage, daher nicht Barrierefrei und keine Wertung. Barrierefreier Ausbau nicht möglich. Beleuchtung in 1 Abschnitt gering (linkes Bild) | | | | | | | | |

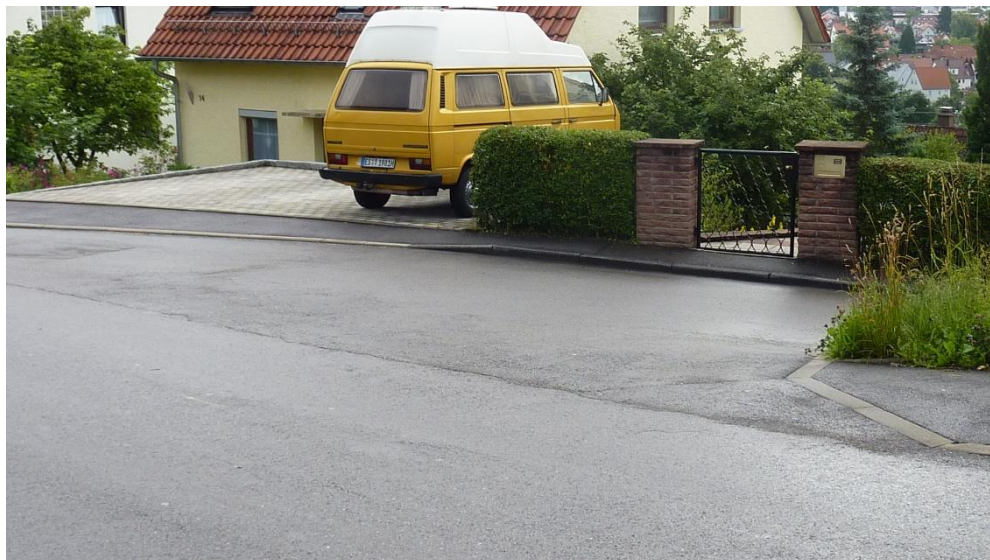
| <b>Laufende Plan Nr.</b> | 12 |

| Barrierefreiheit | | | Beleuchtung | | | Gehwegzustand | | |
|---|--|--|---|--|--|---|--|--|
| Anmerkungen (12): Gefälle durch Topographie allgemein erschwerend. | | | | | | | | |

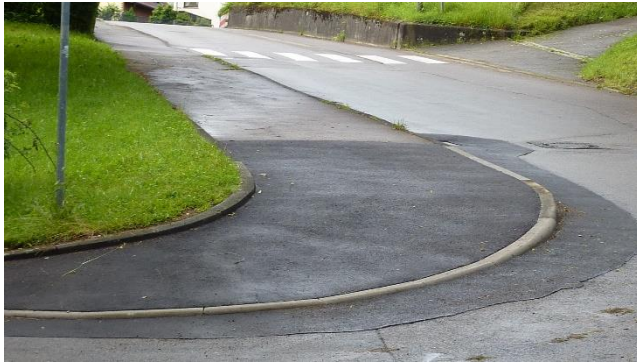
| <b>Laufende Plan Nr.</b> | 13 |

| <b>Lage</b> | Siegenbergstraße – Lehmgrubenstraße |

| Barrierefreiheit | | | | Beleuchtung | | | | Gehwegzustand | | |
|---|--|--|--|---|--|--|--|---|--|--|
| Anmerkungen (13): Barrierefreier Ausbau des Übergangs im Jahr 2016. Gefälle durch Topographie allgemein erschwerend. | | | | | | | | | | |

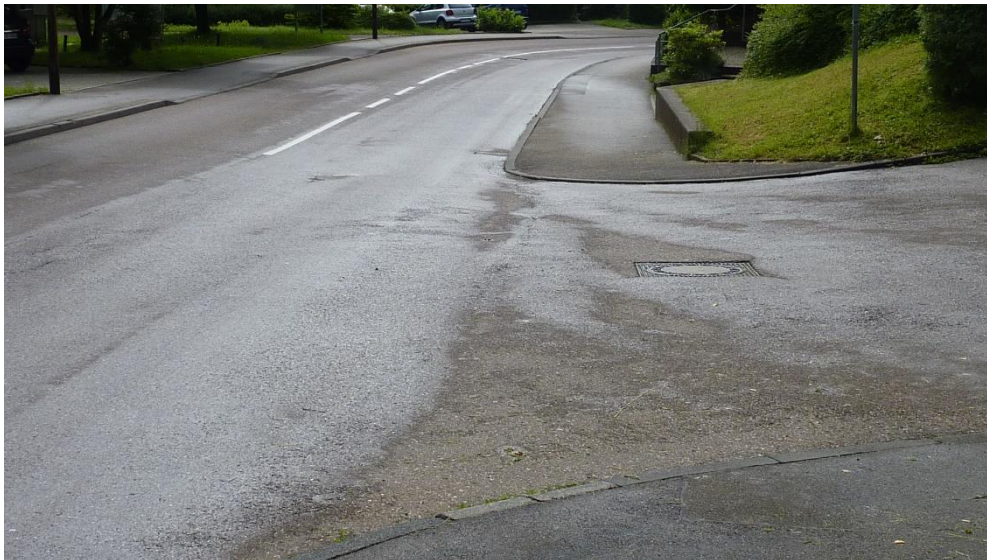
| <b>Laufende Plan Nr.</b> | 14 |

| Barrierefreiheit | | | | Beleuchtung | | | | Gehwegzustand | | |
|---|--|--|--|---|--|--|--|---|--|--|
| Anmerkungen (14): Gefälle durch Topographie allgemein erschwerend. | | | | | | | | | | |

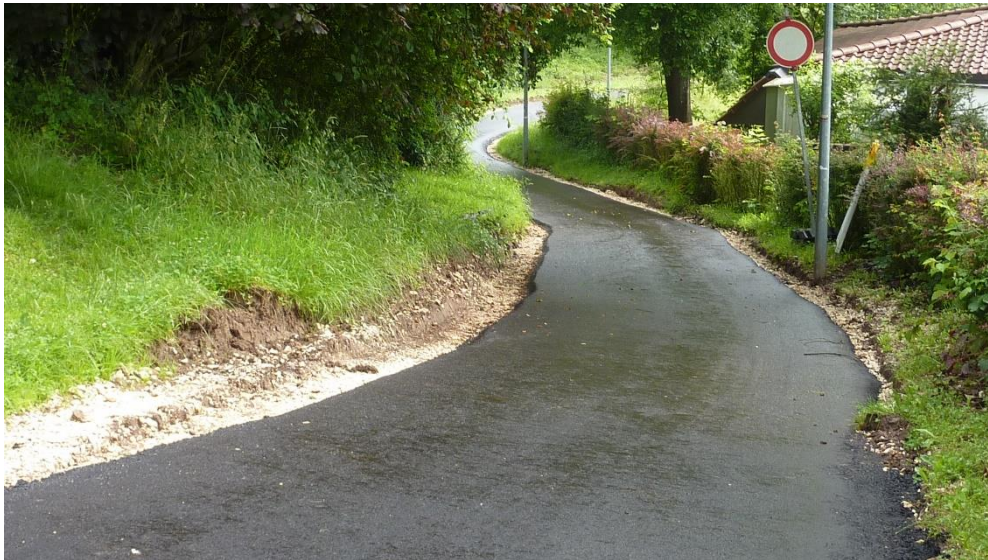
| <b>Laufende Plan Nr.</b> | 15 |

| <b>Lage</b> | Verbindungsweg Siegenbergstraße - Lützelbachstraße |

| Barrierefreiheit | | | Beleuchtung | | | Gehwegzustand | | |
|---|--|--|---|--|--|---|--|--|
| Anmerkungen (15): Neubau im Jahr 2016 | | | | | | | | |

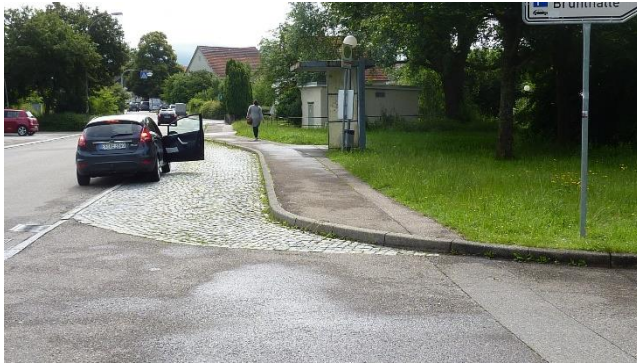
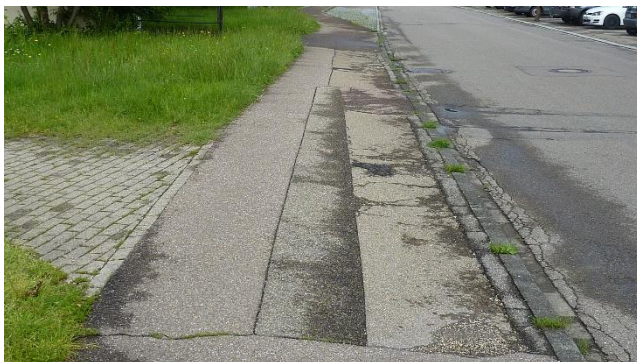
| <b>Laufende Plan Nr.</b> | 21 |

| <b>Lage</b> | Karlstraße, Einmündung Brühlhallenparkplatz |

| Barrierefreiheit | | | Beleuchtung | | | Gehwegzustand | | |
|---|--|--|---|--|--|---|--|--|
| Anmerkungen (21): Übergangsbereich durch Hochbord nicht barrierefrei (siehe unteres Bild links) Ausbau im Zuge NetzeBW Maßnahme 2016. | | | | | | | | |

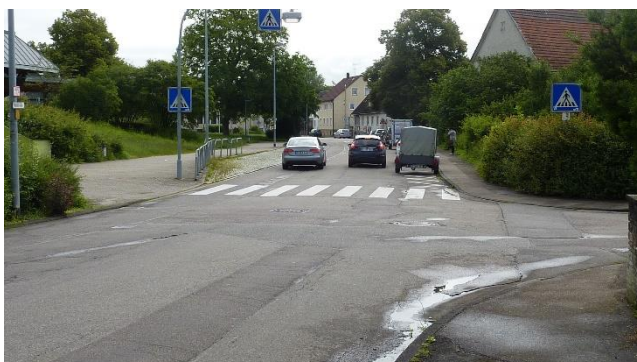
| <b>Laufende Plan Nr.</b> | 22 |

| <b>Lage</b> | Karlstraße - Christofstraße |

| Barrierefreiheit | | | Beleuchtung | | | Gehwegzustand | | |
|---|--|--|---|--|--|---|--|--|
| Anmerkungen (22): Durch sehr schlechten Straßenzustand im Querungsbereich, ist Barrierefreiheit betroffen. | | | | | | | | |

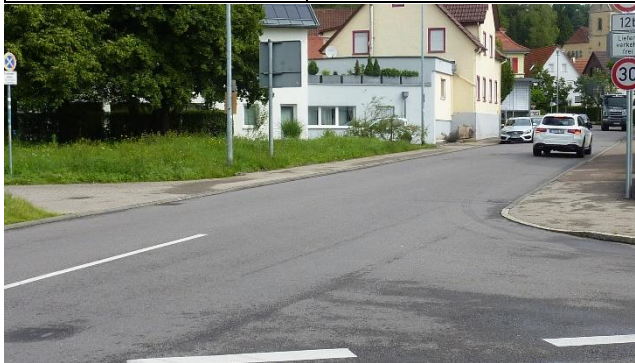
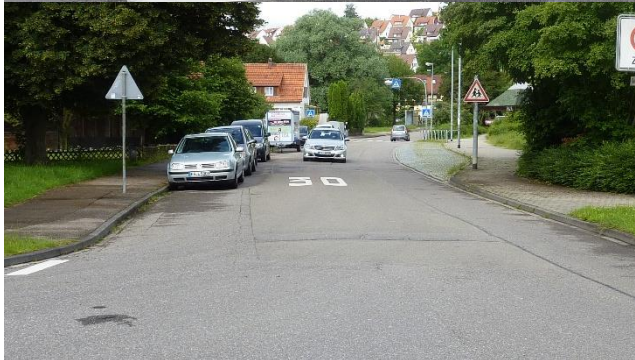
| <b>Laufende Plan Nr.</b> | 23 |

| <b>Lage</b> | Karlstraße – Schillerstraße – Paulinenstraße |

| Barrierefreiheit | | | Beleuchtung | | | Gehwegzustand | | |
|---|--|--|---|--|--|---|--|--|
| Anmerkungen (23): Überquerung von Grundstraße über Karlstraße auf westlicher Seite nicht möglich (siehe unteres Bild links). | | | | | | | | |

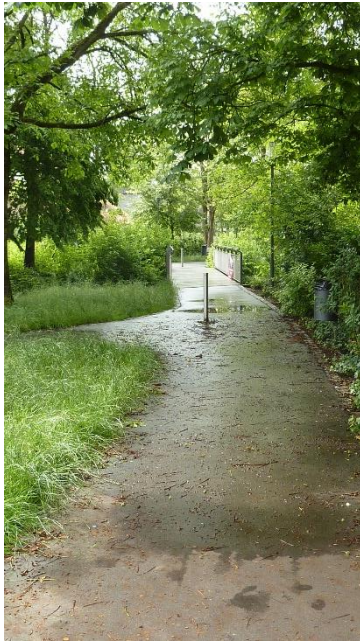
| <b>Laufende Plan Nr.</b> | 25 |

| <b>Lage</b> | Karlstraße Verbindungsweg Reichenbachpark |

| Barrierefreiheit | | | | Beleuchtung | | | | Gehwegzustand | | |
|---|--|--|--|---|--|--|--|---|--|--|
| Anmerkungen (25): Neubau 2014 | | | | | | | | | | |

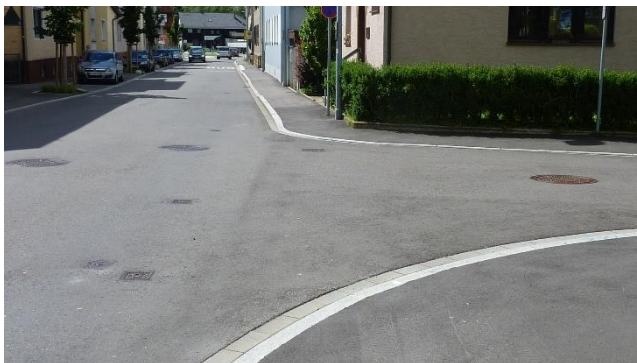
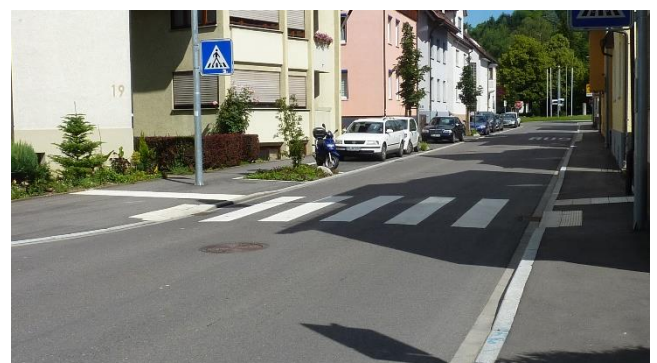
| <b>Laufende Plan Nr.</b> | 26 |

| <b>Lage</b> | Schillerstraße - Fürstenstraße |

| Barrierefreiheit | | | | Beleuchtung | | | | Gehwegzustand | | |
|---|--|--|--|---|--|--|--|---|--|--|
| Anmerkungen (26): Neubau 2015 | | | | | | | | | | |

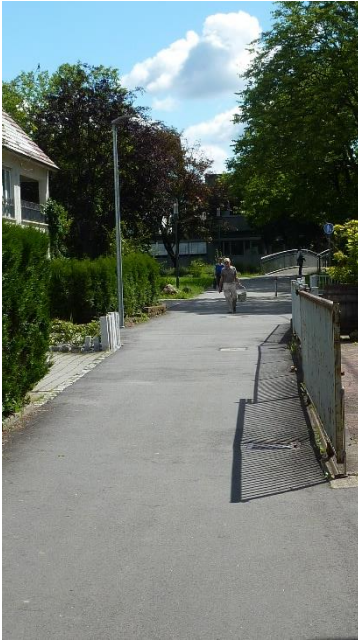
| <b>Laufende Plan Nr.</b> | 27 |

| <b>Lage</b> | Fürstenstraße Verbindungsweg Reichenbachpark |

| Barrierefreiheit | | | | Beleuchtung | | | | Gehwegzustand | | |
|---|--|--|--|---|--|--|--|---|--|--|
| Anmerkungen (27): Ausbau 2015 | | | | | | | | | | |

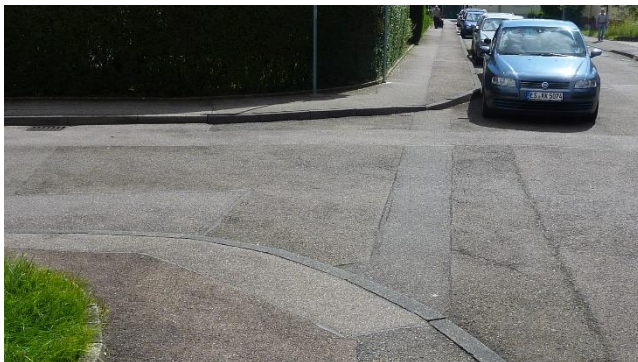
| <b>Laufende Plan Nr.</b> | 28 |

| <b>Lage</b> | Fürstenstraße – Grundstraße |

| Barrierefreiheit | | | | Beleuchtung | | | | Gehwegzustand | | |
|---|--|--|--|---|--|--|--|---|--|--|
| Anmerkungen (28): Keine Absenkung des Bordsteins im Bereich der Querung. | | | | | | | | | | |

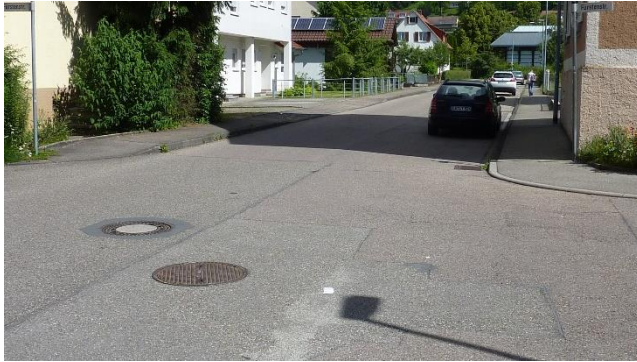
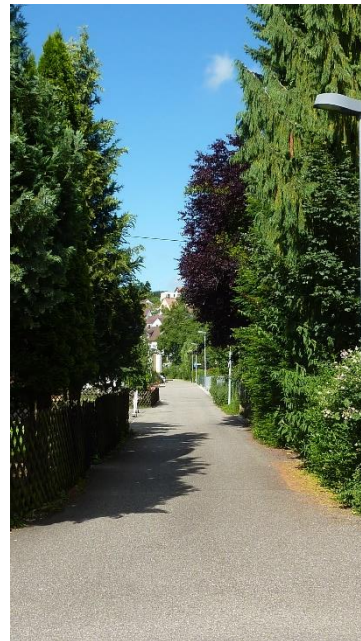
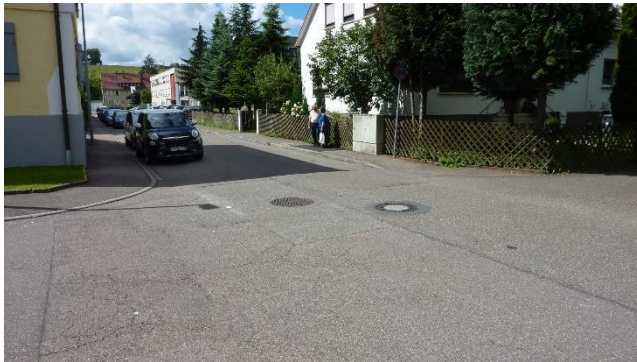
| <b>Laufende Plan Nr.</b> | 29 |

| Barrierefreiheit | | | Beleuchtung | | | Gehwegzustand | | |
|---|--|--|---|--|--|---|--|--|
| Anmerkungen (29): Abgesenkte Bereiche zum Teil leicht erhöht (siehe oberes Bild rechts, Rundbord) | | | | | | | | |

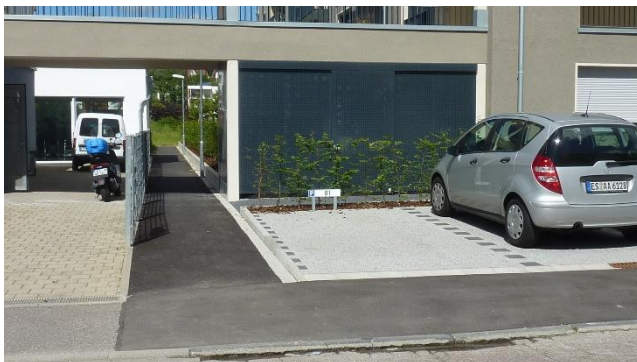
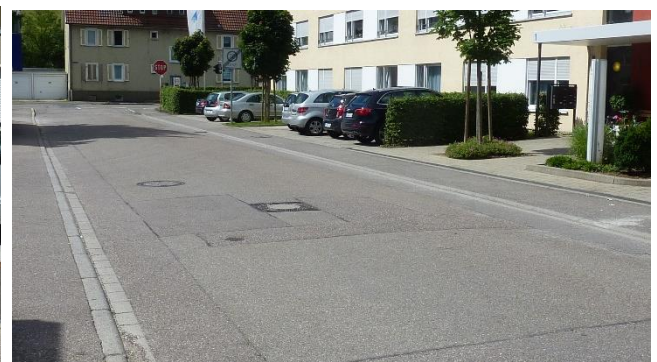
| <b>Laufende Plan Nr.</b> | 30 |

| Barrierefreiheit | | | Beleuchtung | | | Gehwegzustand | | |
|---|--|--|---|--|--|---|--|--|
| Anmerkungen (30): Gehwegsneubau 2016 | | | | | | | | |

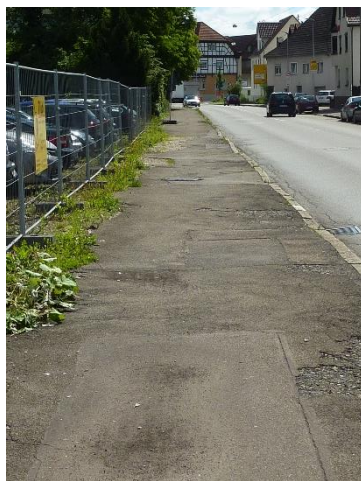
| <b>Laufende Plan Nr.</b> | 32 |

| Barrierefreiheit | | | Beleuchtung | | | Gehwegzustand | | |
|---|--|--|---|--|--|---|--|--|
| Anmerkungen (32): Gehweg im allg. schlechten Zustand. Viele Ausplatzungen und Unebenheiten. | | | | | | | | |

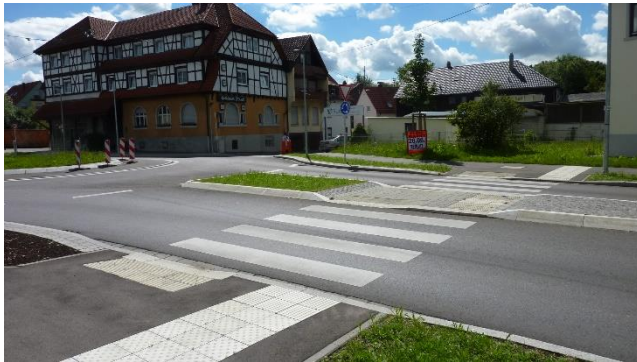
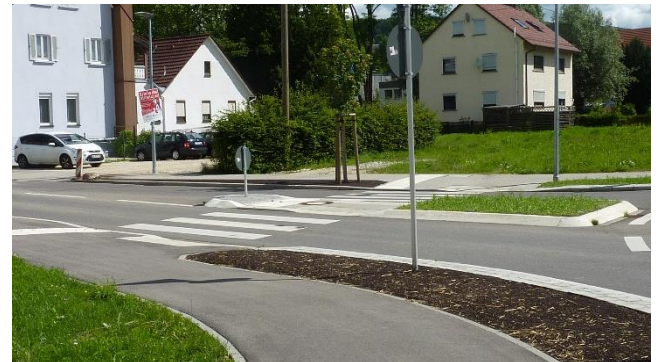
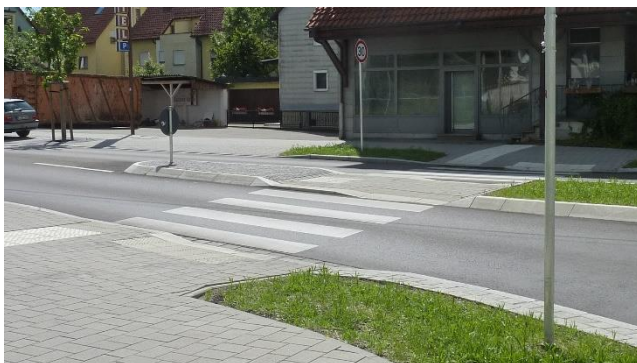
| <b>Laufende Plan Nr.</b> | 33 |

| Barrierefreiheit | | | Beleuchtung | | | Gehwegzustand | | |
|---|--|--|---|--|--|---|--|--|
| Anmerkungen (33): Neubau 2014/15 | | | | | | | | |

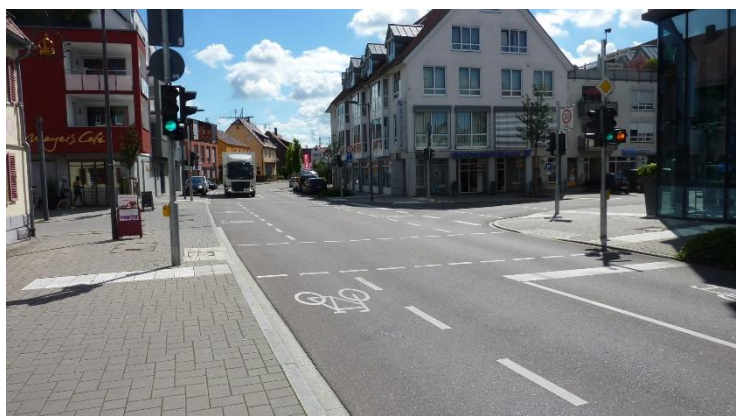
| <b>Laufende Plan Nr.</b> | 34 |

| Barrierefreiheit | | | Beleuchtung | | | Gehwegzustand | | |
|---|--|--|---|--|--|---|--|--|
| Anmerkungen (34): Neubau 2013 | | | | | | | | |

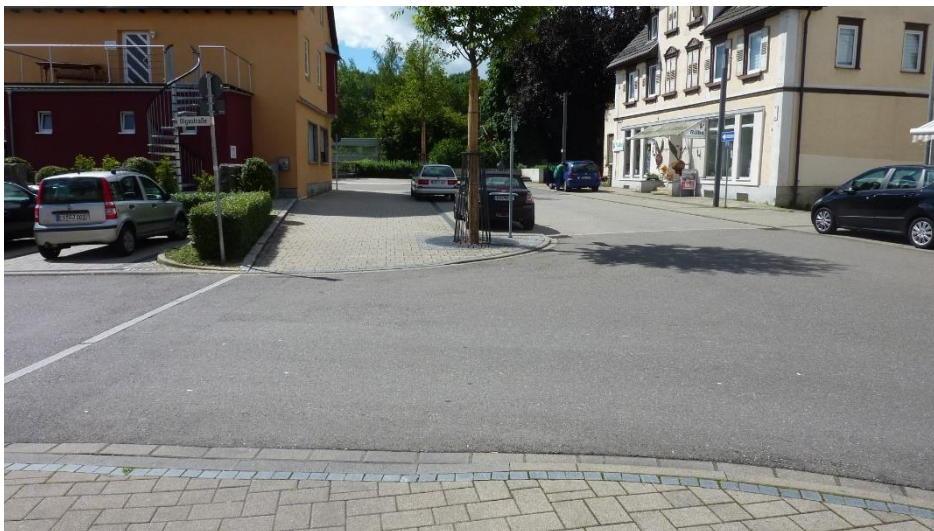
| <b>Laufende Plan Nr.</b> | 36 |

| Barrierefreiheit | | | Beleuchtung | | | Gehwegzustand | | |
|---|--|--|---|--|--|---|--|--|
| Anmerkungen (36): Neubau 2010 | | | | | | | | |

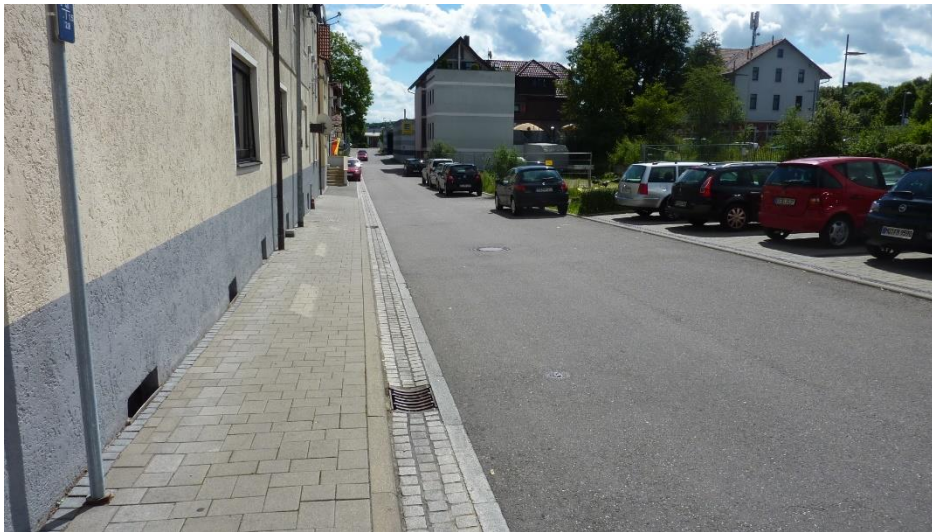
| <b>Laufende Plan Nr.</b> | 37 |

| Barrierefreiheit | | | Beleuchtung | | | Gehwegzustand | | |
|---|--|--|---|--|--|---|--|--|
| Anmerkungen (37): Neubau 2011 | | | | | | | | |

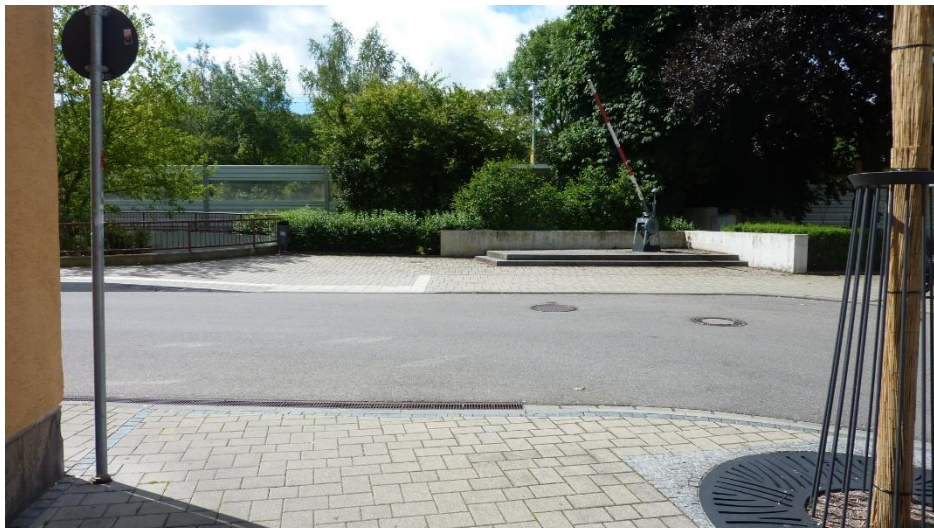
| <b>Laufende Plan Nr.</b> | 38 |

| Barrierefreiheit | | | Beleuchtung | | | Gehwegzustand | | |
|---|--|--|---|--|--|---|--|--|
| Anmerkungen (38): Neubau 2010 | | | | | | | | |

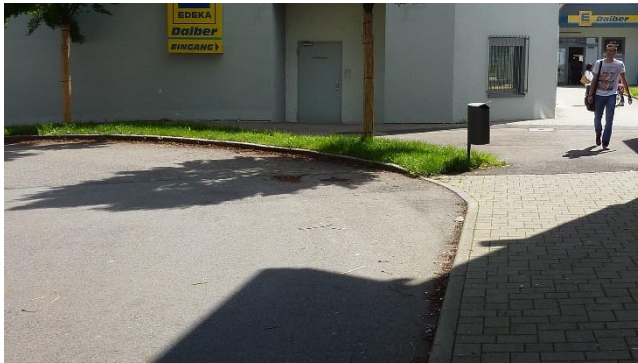
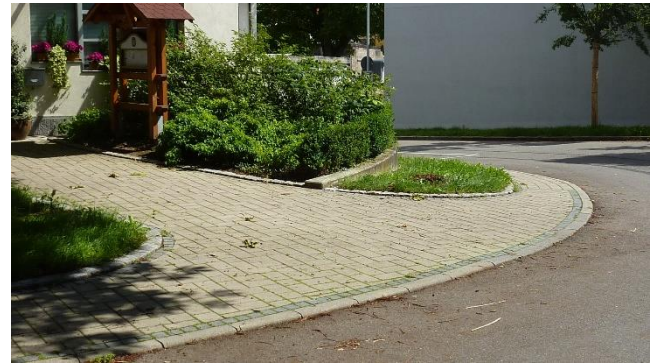
| <b>Laufende Plan Nr.</b> | 39 |

| Barrierefreiheit | | | | Beleuchtung | | | | Gehwegzustand | | |
|---|--|--|--|---|--|--|--|---|--|--|
| Anmerkungen (39): Neubau 2010 | | | | | | | | | | |

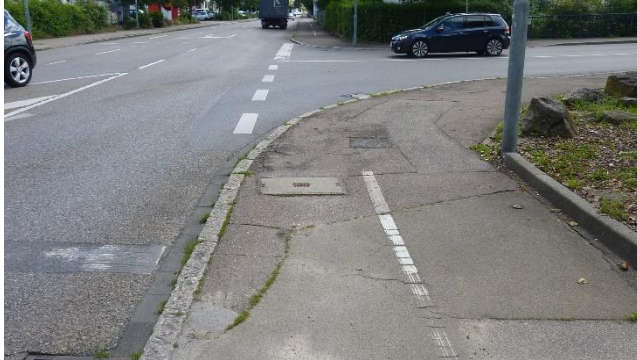
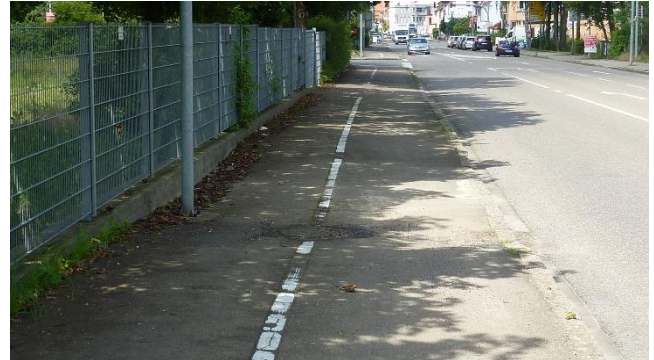
| <b>Laufende Plan Nr.</b> | 43 |

| Barrierefreiheit | | | Beleuchtung | | | Gehwegzustand | | |
|---|--|--|---|--|--|---|--|--|
| Anmerkungen (43): Radwegmarkierung abgenutzt | | | | | | | | |

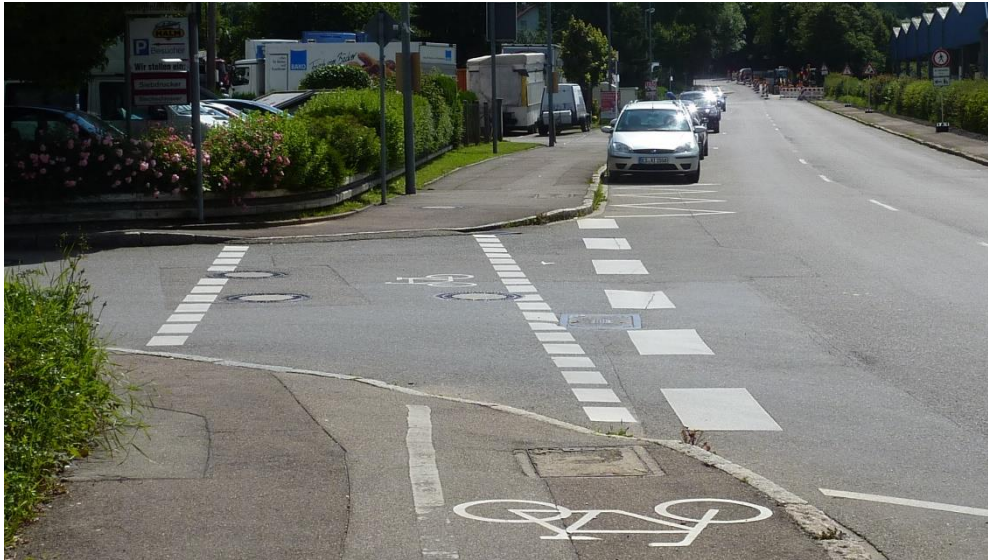
| <b>Laufende Plan Nr.</b> | 45 |

| Barrierefreiheit | | | Beleuchtung | | | Gehwegzustand | | |
|---|--|--|---|--|--|---|--|--|
| Anmerkungen (45): Radwegmarkierung abgenutzt | | | | | | | | |

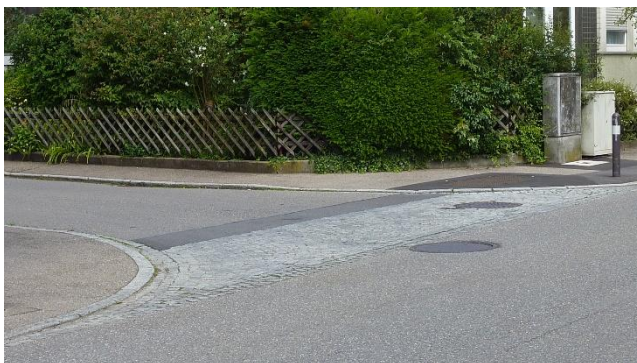
| <b>Laufende Plan Nr.</b> | 46 |

| Barrierefreiheit | | | Beleuchtung | | | Gehwegzustand | | |
|---|--|--|---|--|--|---|--|--|
| Anmerkungen (46): Gepflasterter Überweg, somit erschwert beim Befahren mit Rollator/Rollstuhl | | | | | | | | |

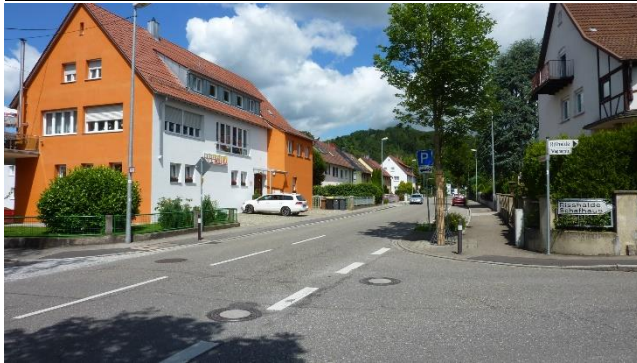
| <b>Laufende Plan Nr.</b> | 49 |

| Barrierefreiheit | | | Beleuchtung | | | Gehwegzustand | | |
|---|--|--|---|--|--|---|--|--|
| Anmerkungen (49): Pflasterfläche im Bereich des Überwegs auf westlicher Seite | | | | | | | | |

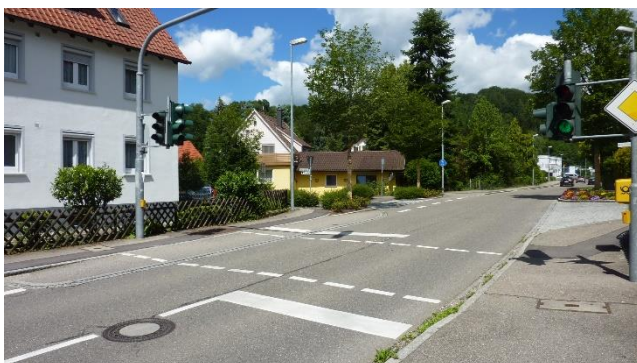
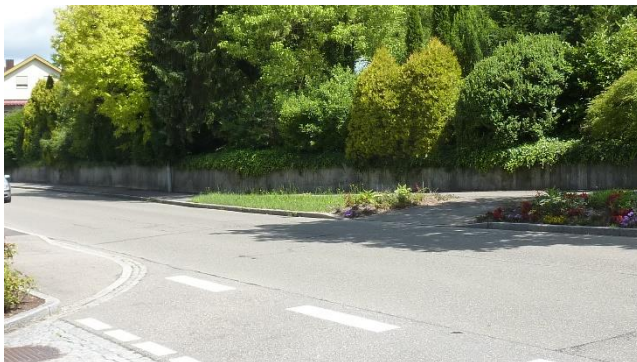
| <b>Laufende Plan Nr.</b> | 50 |

| Barrierefreiheit | | | Beleuchtung | | | Gehwegzustand | | |
|---|--|--|---|--|--|---|--|--|
| Anmerkungen (50): Überweg Einmündung Weinbergstraße auf östlicher Seite: Bordstein leicht erhöht (Bild oben rechts). | | | | | | | | |

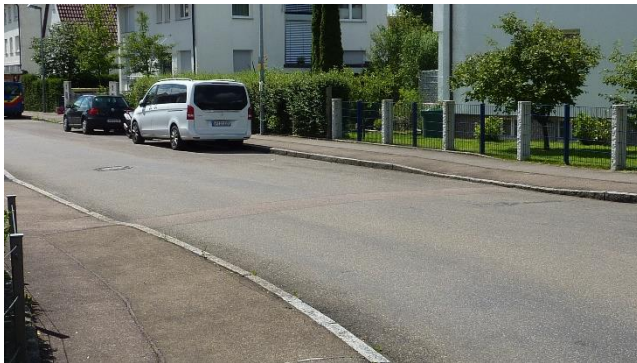
| <b>Laufende Plan Nr.</b> | 51 |

| Barrierefreiheit | | | Beleuchtung | | | | Gehwegzustand | | |
|---|--|--|---|--|--|--|---|--|--|
| Anmerkungen (51): Abgesenkte Bordsteinbereiche geringfügig zu hoch | | | | | | | | | |

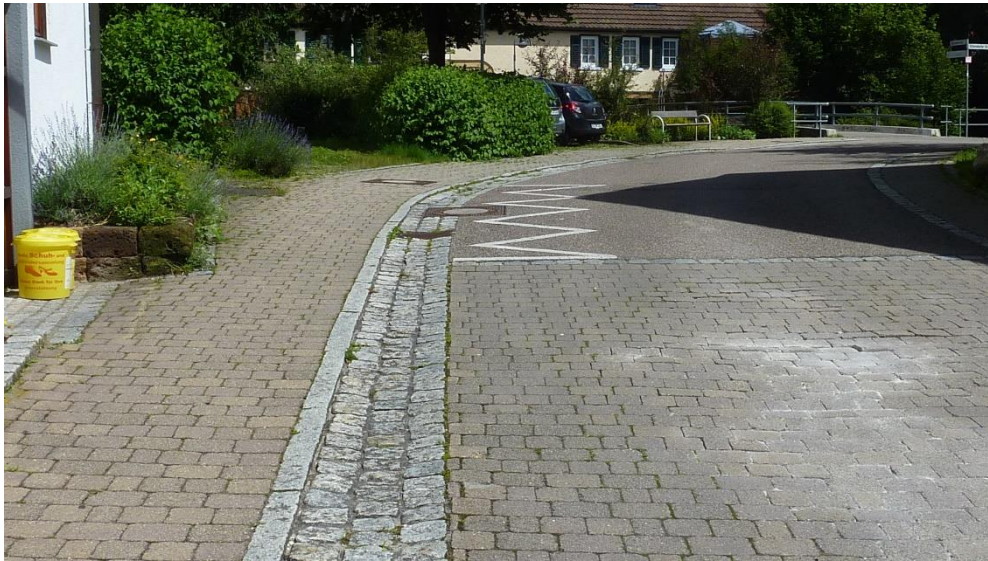
| Barrierefreiheit | | | Beleuchtung | | | Gehwegzustand | | |
|---|--|--|---|--|--|---|--|--|
| Anmerkungen (53): Betonpflasteraufbau mit geringer Fugenausbildung | | | | | | | | |

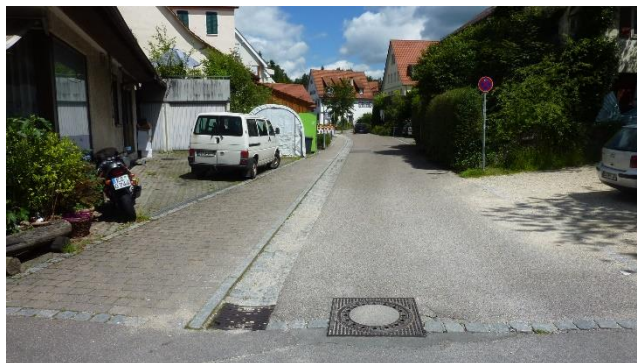
| <b>Laufende Plan Nr.</b> | 54 |

| Barrierefreiheit | | | Beleuchtung | | | Gehwegzustand | | |
|---|--|--|---|--|--|---|--|--|
| Anmerkungen (54): Gehweg im Bereich der Absenkung (linkes Bild) leicht uneben | | | | | | | | |

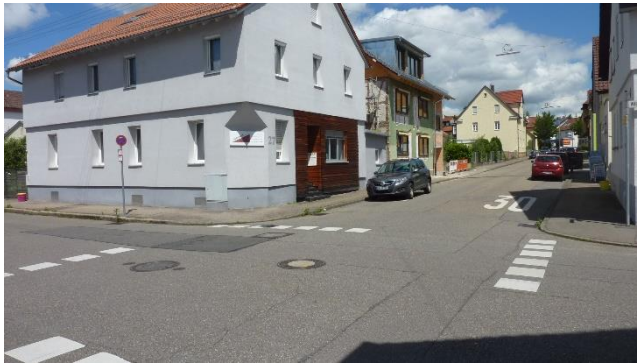
| <b>Laufende Plan Nr.</b> | 57 |

| Barrierefreiheit | | | Beleuchtung | | | | Gehwegzustand | |
|---|--|--|---|--|--|--|---|--|
| Anmerkungen (57): Abgesenkte Bordsteinbereiche etwas zu hoch | | | | | | | | |

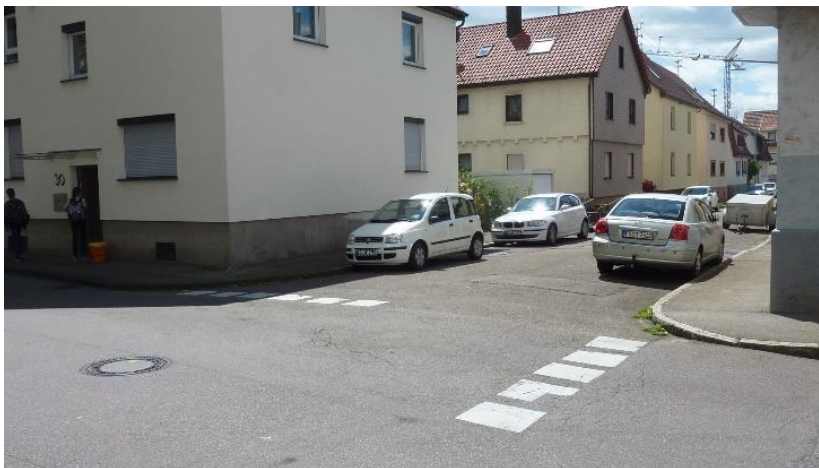
| Barrierefreiheit | | | Beleuchtung | | | | Gehwegzustand | |
|---|--|--|---|--|--|--|---|--|
| Anmerkungen (58): Querung Wilhelmstraße über Frühlingstraße auf südlicher Seite nicht möglich. (Diese Stelle wird im Zuge einer NetzeBW Maßnahme dieses Jahr behoben) | | | | | | | | |

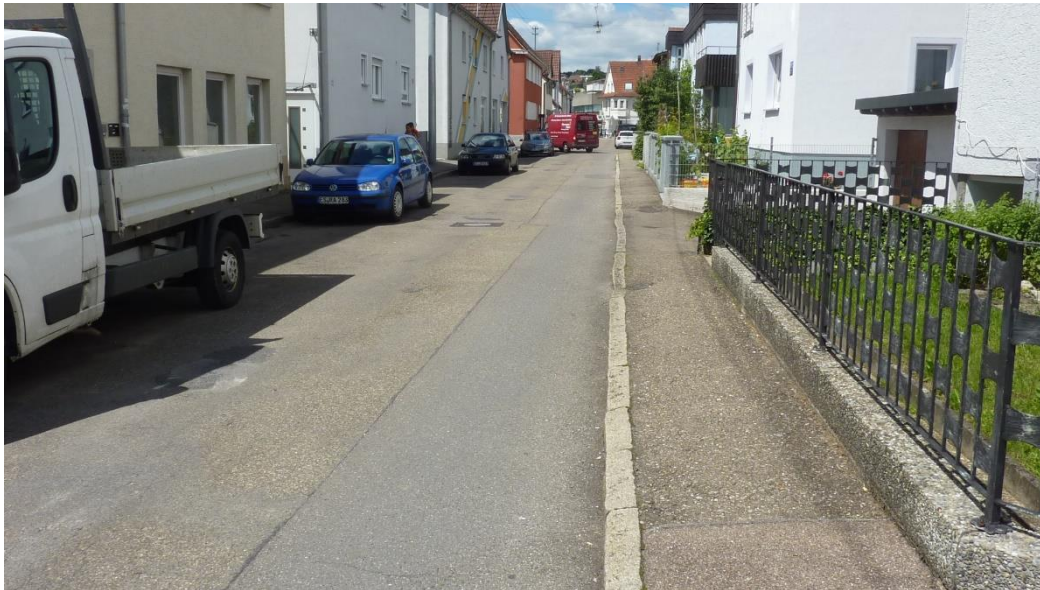
| Barrierefreiheit | | Beleuchtung | | Gehwegzustand | |
|---|--|---|--|---|--|
| Anmerkungen (59): Nur Gehweg betreffend, erhöhte Querneigung | | | | | |

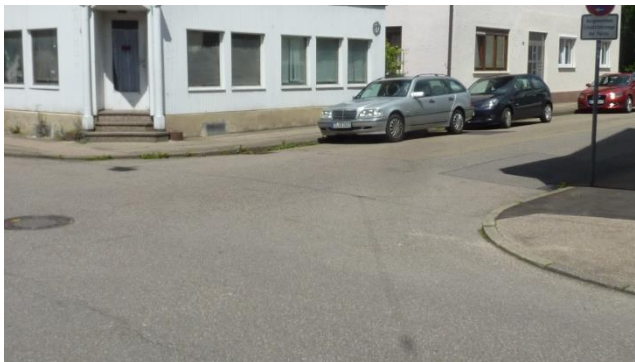
| <b>Laufende Plan Nr.</b> | 60 |

| Barrierefreiheit | | Beleuchtung | | Gehwegzustand | |
|---|--|---|--|---|--|
| Anmerkungen (60): Überquerung Marienstraße über Bismarckstraße bei Fahrschule<br>Fahrion aufgrund fehlender Absenkung nicht möglich | | | | | |
