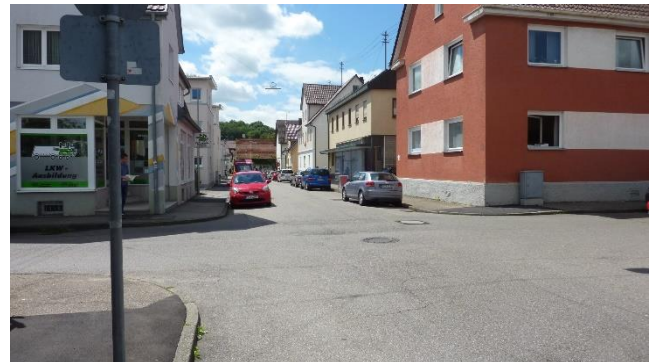
| Barrierefreiheit | | Beleuchtung | | Gehwegzustand | |
|---|--|---|--|---|--|
| Anmerkungen (60): Überquerung Marienstraße über Bismarckstraße bei Fahrschule<br>Fahrion aufgrund fehlender Absenkung nicht möglich | | | | | |

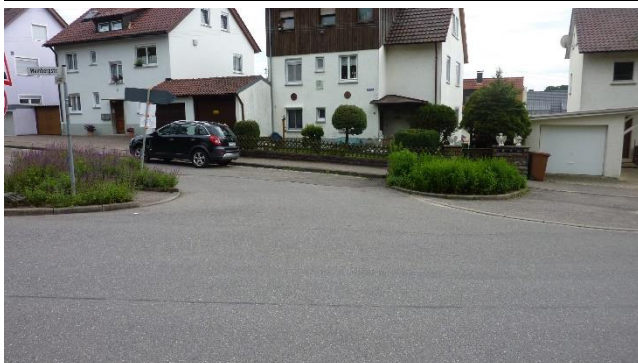
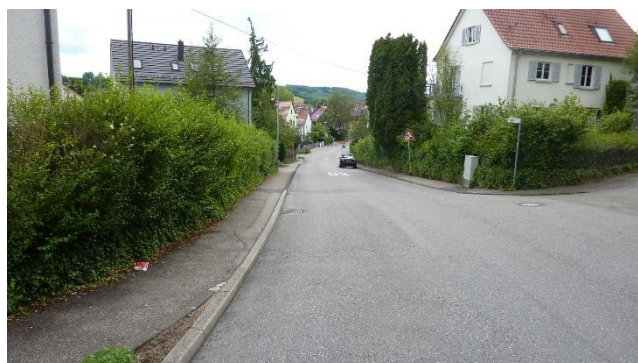
| <b>Laufende Plan Nr.</b> | 64 |

| Barrierefreiheit | | | Beleuchtung | | | Gehwegzustand | | |
|---|--|--|---|--|--|---|--|--|
| Anmerkungen (64): Rundbord im Einmündungsbereich Wager- auf Weinbergstraße zu hoch im Anschlag (rechtes oberes Bild) | | | | | | | | |

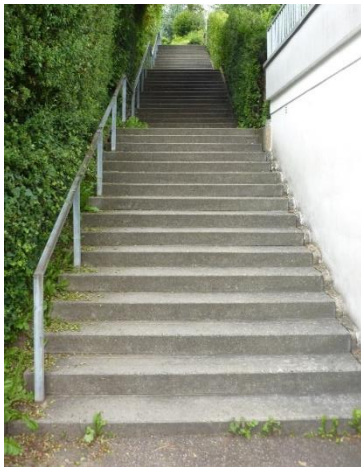
| <b>Laufende Plan Nr.</b> | 66 |

| Barrierefreiheit | | | Beleuchtung | | | Gehwegzustand | | |
|---|--|--|---|--|--|---|--|--|
| Anmerkungen (66): Treppenanlage, daher nicht Barrierefrei und keine Wertung. Barrierefreier Ausbau nicht möglich. | | | | | | | | |

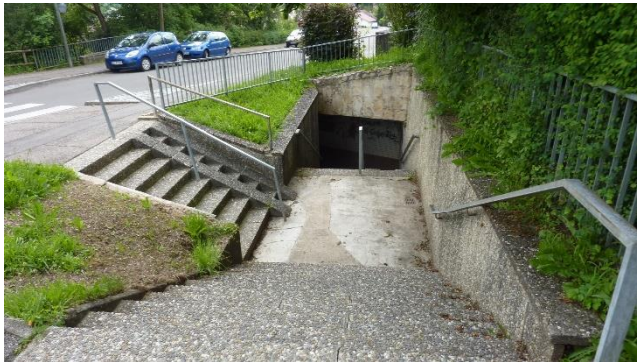
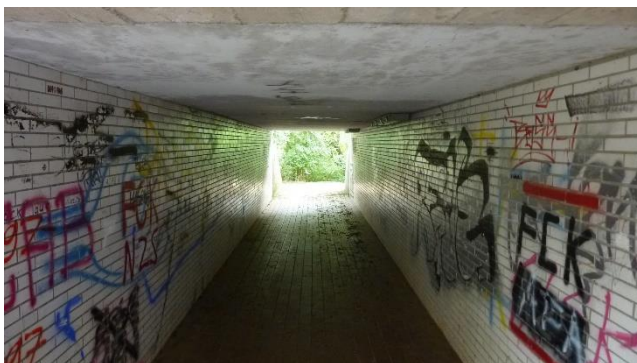
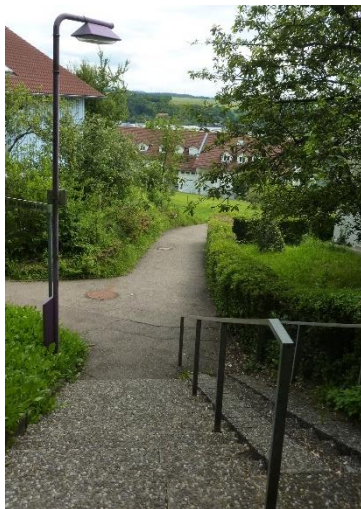
| <b>Laufende Plan Nr.</b> | 67 |

| Barrierefreiheit | | | Beleuchtung | | | Gehwegzustand | | |
|---|--|--|---|--|--|---|--|--|
| Anmerkungen (67): Kinderwagenspur vorhanden, nicht geeignet für Rollatoren/Rollstühle. Keine Bewertung der Barrierefreiheit, da Treppenanlage aufgrund der Topographie nicht barrierefrei ausgebaut werden kann. | | | | | | | | |

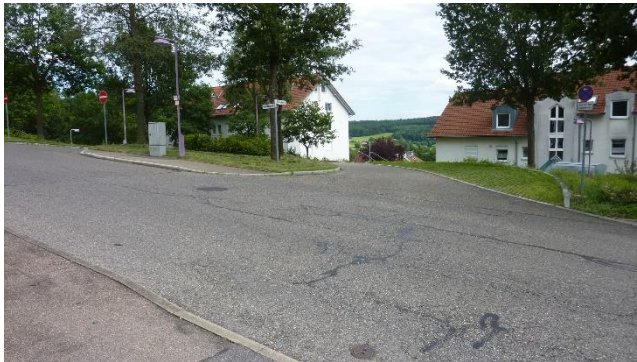
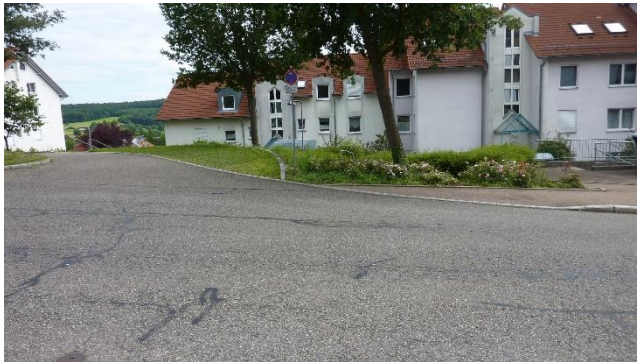
| <b>Laufende Plan Nr.</b> | 68 |

| Barrierefreiheit | | | Beleuchtung | | | Gehwegzustand | | |
|---|--|--|---|--|--|---|--|--|
| Anmerkungen (68): Abgesenkter Bordsteinbereich, siehe obere Bild links, mit leicht erhöhtem Anschlag | | | | | | | | |

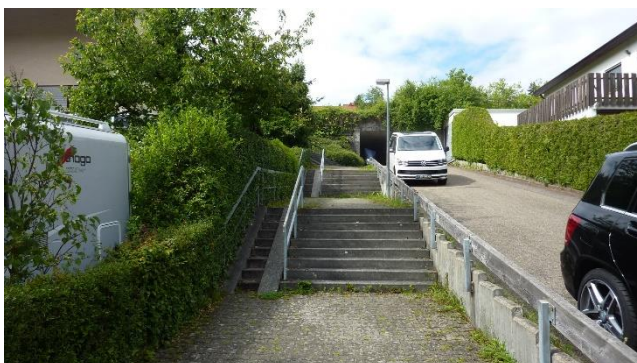
| <b>Laufende Plan Nr.</b> | 69 |

| Barrierefreiheit | | | Beleuchtung | | | Gehwegzustand | | |
|---|--|--|---|--|--|---|--|--|
| Anmerkungen (69): Kinderwagenspur vorhanden. Ausbaufähigkeit aufgrund topographischer Verhältnisse nicht gegeben. Dadurch entfällt Bewertung. | | | | | | | | |

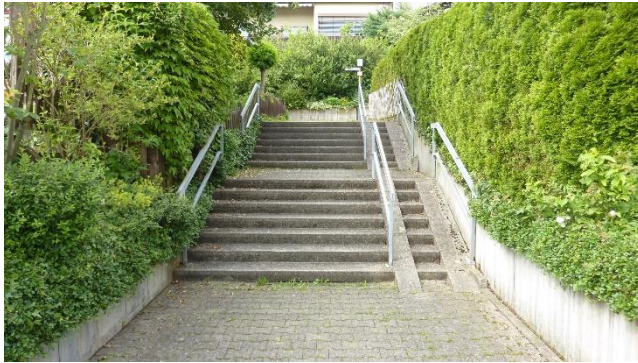
| <b>Laufende Plan Nr.</b> | 70 |

| Barrierefreiheit | | | Beleuchtung | | | Gehwegzustand | | |
|---|--|--|---|--|--|---|--|--|
| Anmerkungen (70): Kinderwagenspur vorhanden. Ausbaufähigkeit aufgrund topographischer Verhältnisse nicht gegeben. Bewertung entfällt. | | | | | | | | |

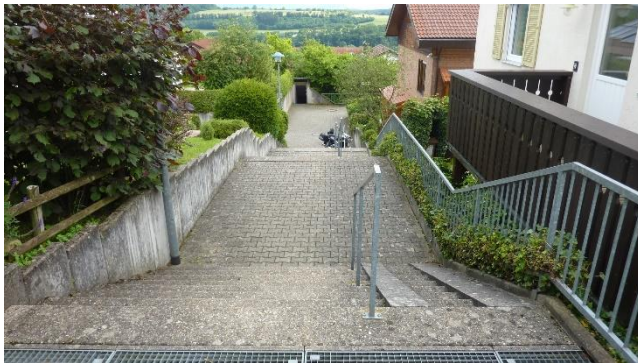
| <b>Laufende Plan Nr.</b> | 71 |

| Barrierefreiheit | | | Beleuchtung | | | Gehwegzustand | | |
|---|--|--|---|--|--|---|--|--|
| Anmerkungen (71): Kinderwagenspur vorhanden. Ausbaufähigkeit aufgrund topographischer Verhältnisse nicht gegeben. Bewertung entfällt. | | | | | | | | |

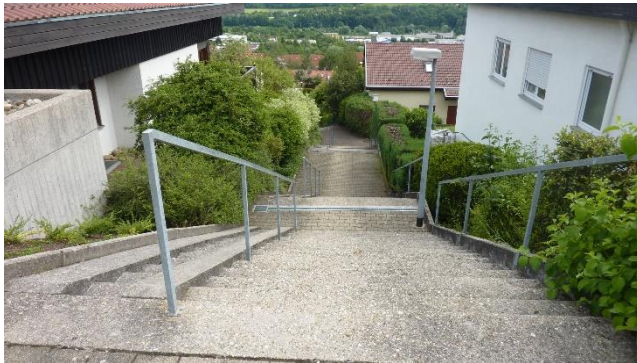
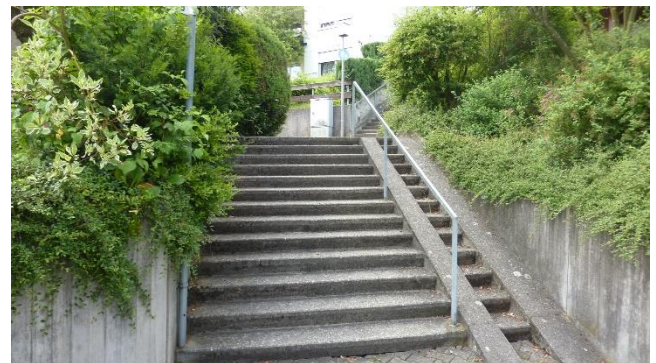
| <b>Laufende Plan Nr.</b> | 72 |

| Barrierefreiheit | | | Beleuchtung | | | Gehwegzustand | | |
|---|--|--|---|--|--|---|--|--|
| Anmerkungen (72): Kinderwagenspur vorhanden. Ausbaufähigkeit aufgrund topographischer Verhältnisse nicht gegeben. Bewertung entfällt. | | | | | | | | |

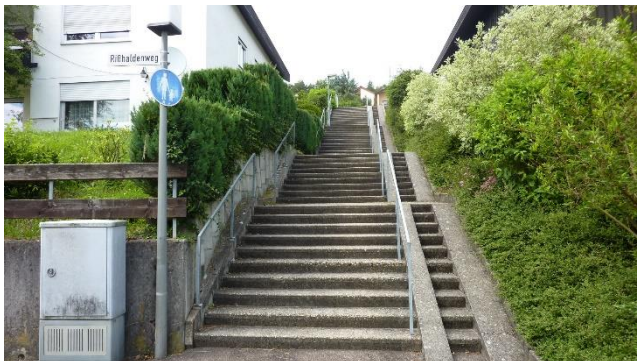
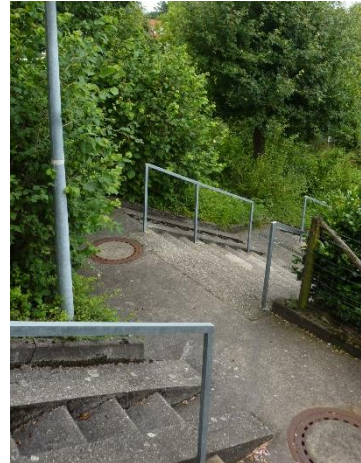
| <b>Laufende Plan Nr.</b> | 73 |

| Barrierefreiheit | | | Beleuchtung | | | Gehwegzustand | | |
|---|--|--|---|--|--|---|--|--|
| Anmerkungen (73): Kinderwagenspur vorhanden. Ausbaufähigkeit aufgrund topographischer Verhältnisse nicht gegeben. Bewertung entfällt. | | | | | | | | |

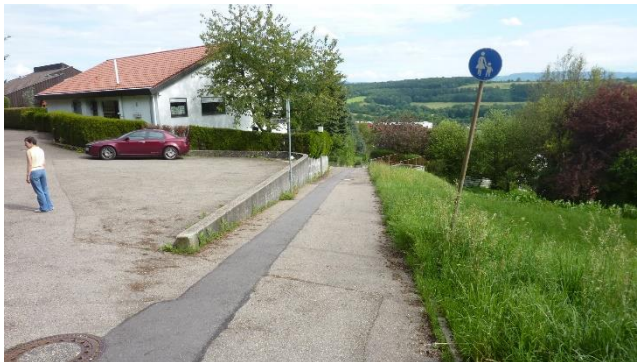
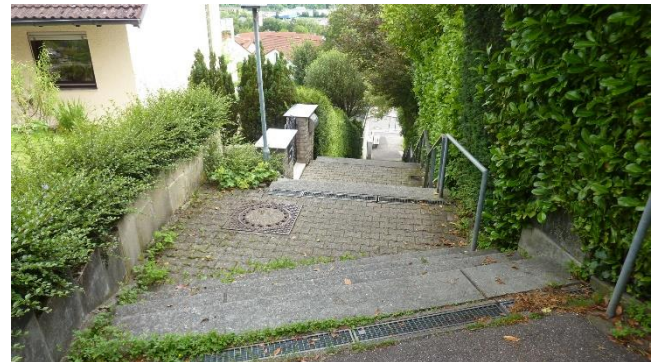
| <b>Laufende Plan Nr.</b> | 74 |

| Barrierefreiheit | | | | Beleuchtung | | | | Gehwegzustand | | |
|---|--|--|--|---|--|--|--|---|--|--|
| Anmerkungen (74): Keine Kinderwagenspur. Ausbaufähigkeit aufgrund topographischer Verhältnisse nicht gegeben. Bewertung entfällt. | | | | | | | | | | |

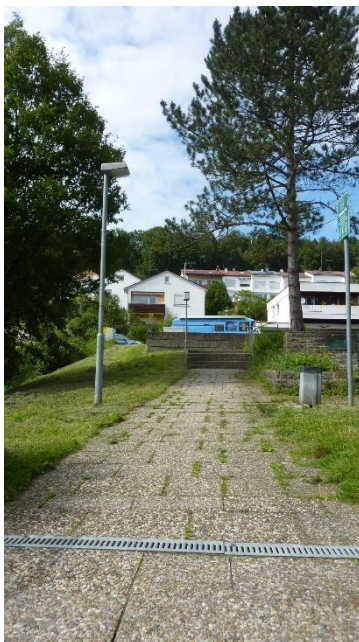
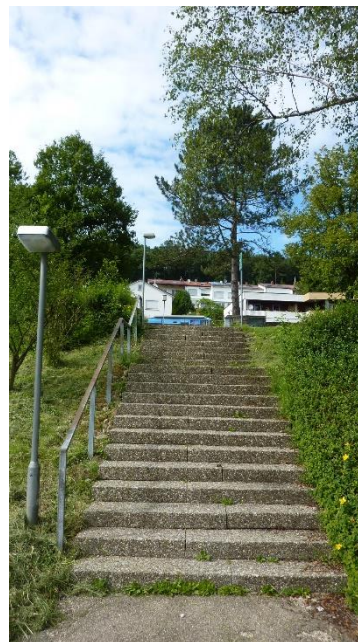
| <b>Laufende Plan Nr.</b> | 75 |

| Barrierefreiheit | | | | Beleuchtung | | | | Gehwegzustand | | |
|---|--|--|--|---|--|--|--|---|--|--|
| Anmerkungen (75): Keine Kinderwagenspur. Ausbaufähigkeit aufgrund topographischer Verhältnisse nicht gegeben. Bewertung entfällt. | | | | | | | | | | |

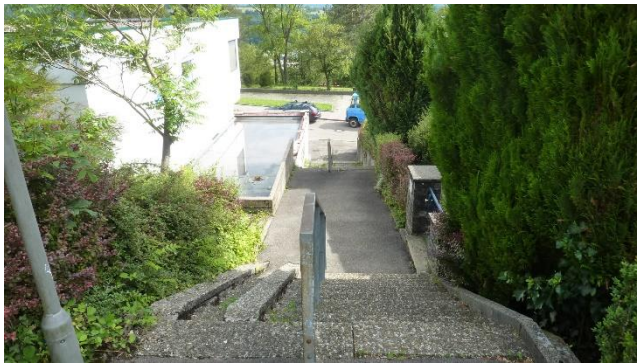
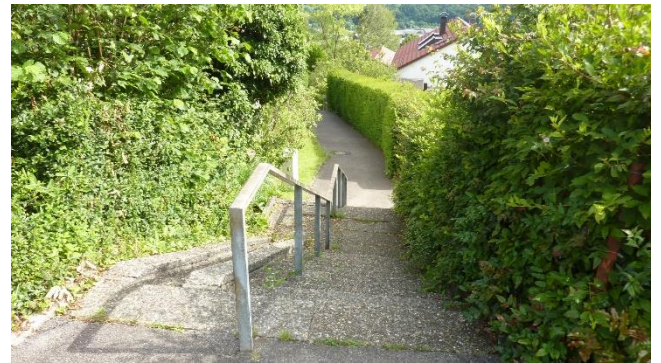
| <b>Laufende Plan Nr.</b> | 76 |

| Barrierefreiheit | | | | Beleuchtung | | | | Gehwegzustand | | |
|---|--|--|--|---|--|--|--|---|--|--|
| Anmerkungen (76): Kinderwagenspur vorhanden. Ausbaufähigkeit aufgrund topographischer Verhältnisse nicht gegeben. Bewertung entfällt. Gehwegzustand partiell sehr schlecht mit Schlaglöchern. | | | | | | | | | | |

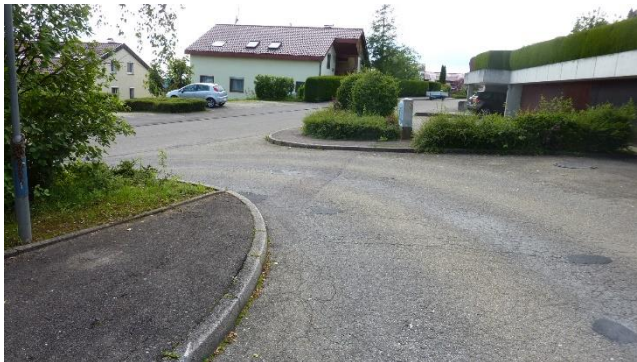
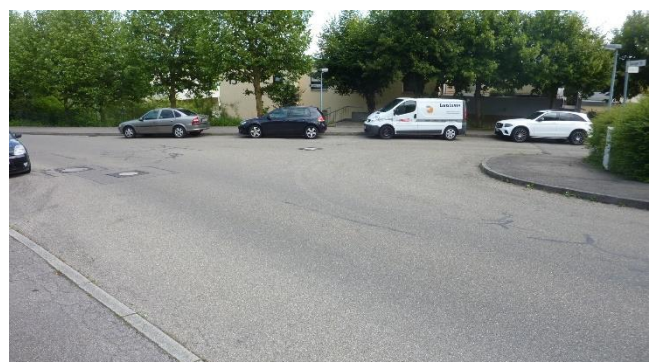
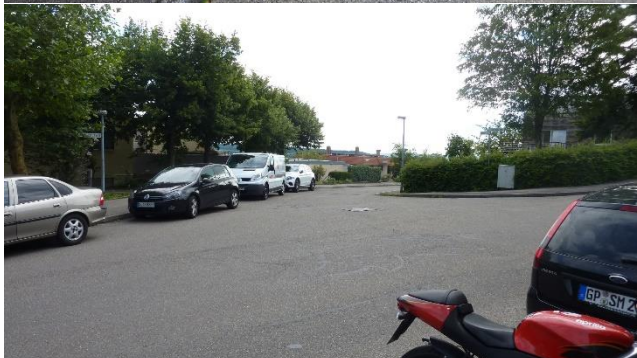
| <b>Laufende Plan Nr.</b> | 77 |

| Barrierefreiheit | | | | Beleuchtung | | | | Gehwegzustand | | |
|---|--|--|--|---|--|--|--|---|--|--|
| Anmerkungen (77): Keine Abgesenkten Gehwegbereiche. | | | | | | | | | | |

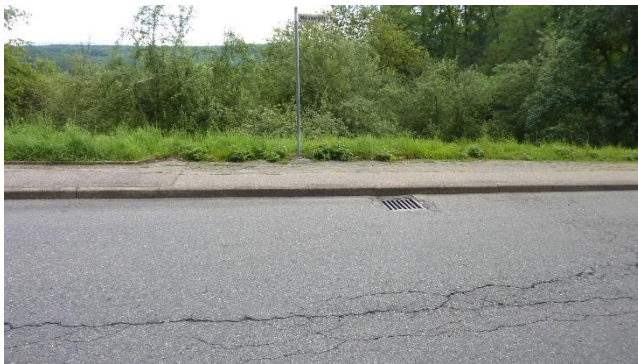
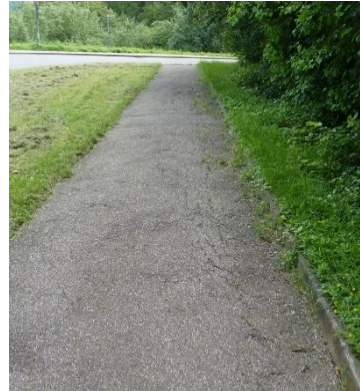
| Barrierefreiheit | | | | Beleuchtung | | | | Gehwegzustand | | |
|---|--|--|--|---|--|--|--|---|--|--|
| Anmerkungen (78): Nur Gehweg betreffend. Gehweg stark abfällig in Richtung Böschung (linkes Bild). Starke Längsrisse. | | | | | | | | | | |

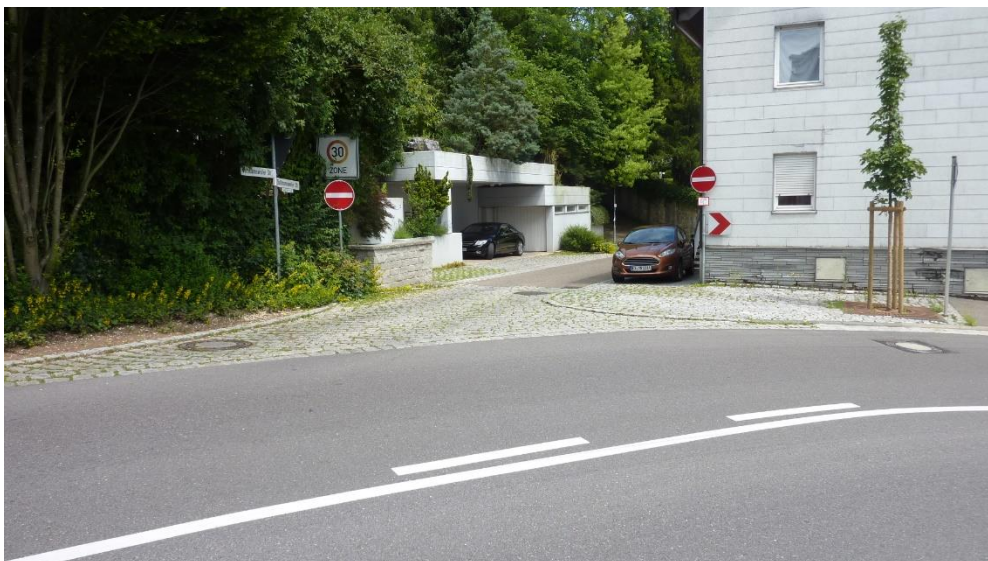
| <b>Laufende Plan Nr.</b> | 81 |

| Barrierefreiheit | | | | Beleuchtung | | | | Gehwegzustand | | |
|---|--|--|--|---|--|--|--|---|--|--|
| Anmerkungen (81): Befahrbarkeit mit Rollator/Rollstuhl durch Großpflaster leicht eingeschränkt. | | | | | | | | | | |

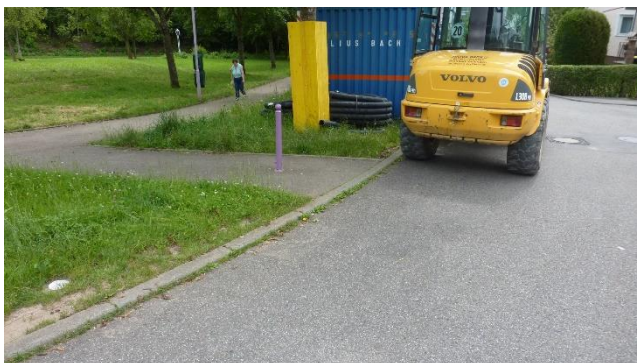
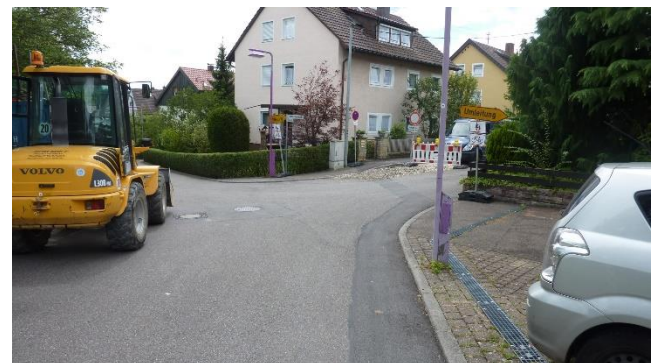
| <b>Laufende Plan Nr.</b> | 83 |

| Barrierefreiheit | | | Beleuchtung | | | Gehwegzustand | | |
|---|--|--|---|--|--|---|--|--|
| Anmerkungen (83): Leicht erhöhter Absenkungsbereich. | | | | | | | | |

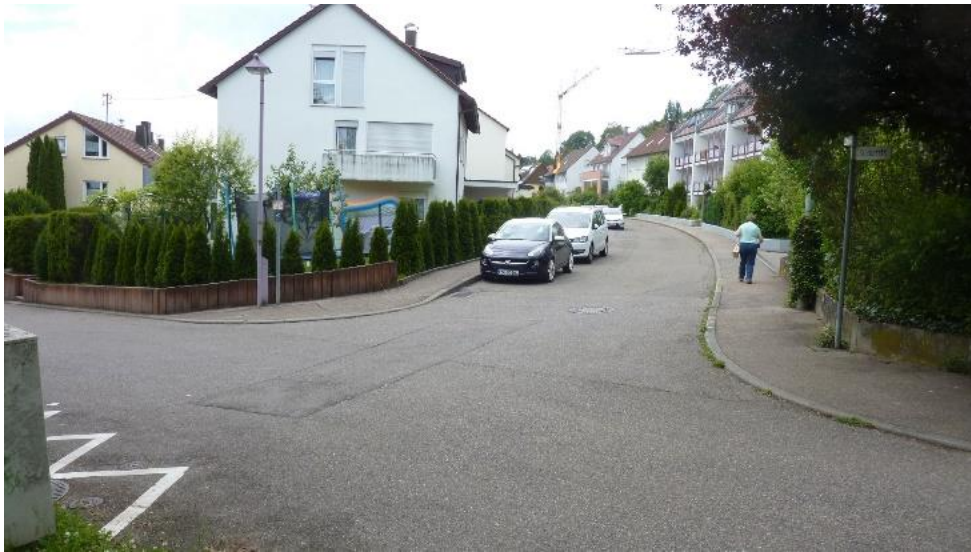
| <b>Lage</b> | Teckstraße / Silcherstraße |
| <b>Verkehrsbereich</b> | Kreuzung / Fußgängerkreuzung |

| Barrierefreiheit | | | Beleuchtung | | | Gehwegzustand | | |
|---|--|--|---|--|--|---|--|--|
| Anmerkungen (84): - | | | | | | | | |

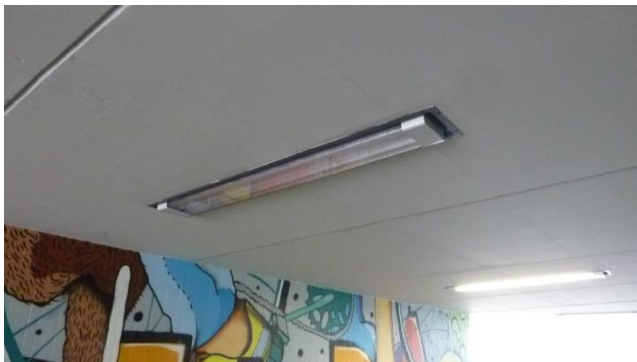
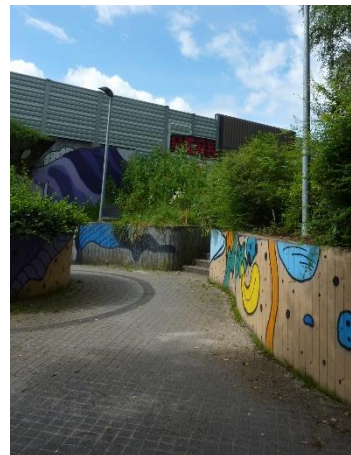
| <b>Laufende Plan Nr.</b> | 85 |

| <b>Lage</b> | Bahnhof |
| <b>Verkehrsbereich</b> | Fußgängerunterführung |

| Barrierefreiheit | | | Beleuchtung | | | Gehwegzustand | | |
|---|--|--|---|--|--|---|--|--|
| Anmerkungen (85): Nur Fußweg berücksichtigt, keine Kreuzungsbereiche und deshalb auch keine Bewertung der Barrierefreiheit. Beleuchtung im Zuge von Maßnahme 2016 bereits deutlich aufgewertet. | | | | | | | | |
