Gehwegzustand: Straßenbeleuchtung/Randwegabsenkung, Stand 29.06.2016

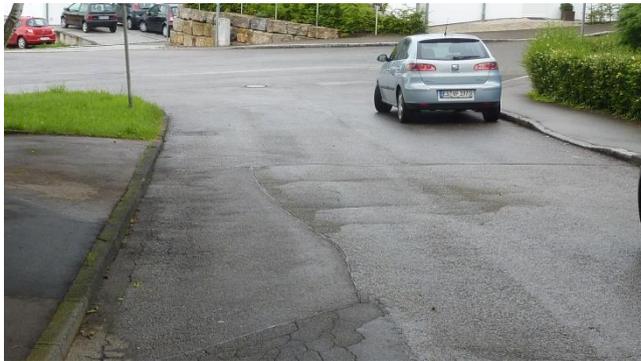
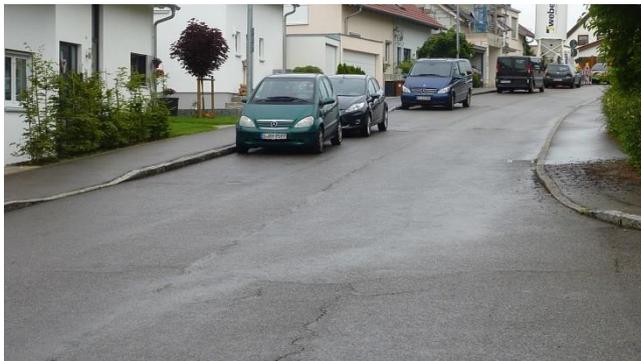
<b>Laufende Plan Nr.</b>	1
<b>Lage</b>	Siegenbergstraße - Neuffenstraße
<b>Verkehrsbereich</b>	Kreuzung

Barrierefreiheit		Beleuchtung			Gehwegzustand		
Anmerkungen (1): 1 Übergangsbereich durch Hochbord nicht barrierefrei (siehe linkes oberes Bild)

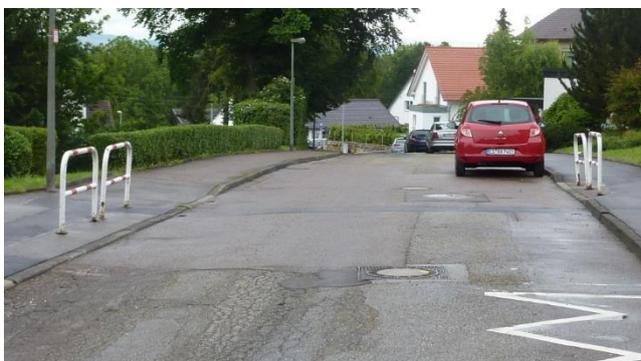
<b>Laufende Plan Nr.</b>	2
<b>Lage</b>	Neuffenstraße –Gehweg, Höhe Lichtensteinstraße
<b>Verkehrsbereich</b>	Fußgängerkreuzung, 2-teilig

Barrierefreiheit		Beleuchtung			Gehwegzustand		
Anmerkungen (2): Umfahrungssperre am Kreuzungsbereich Für Rollatoren und Rollstühle nicht passierbar

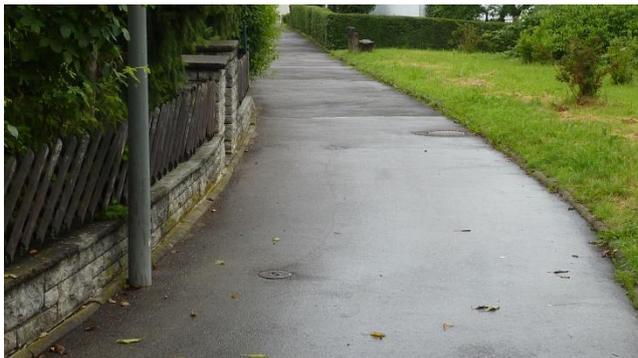
<b>Laufende Plan Nr.</b>	4
<b>Lage</b>	Fußweg parallel Lichtensteinstraße bis Siegenbergplatz
<b>Verkehrsbereich</b>	Gehweg

Barrierefreiheit			Beleuchtung			Gehwegzustand		
Anmerkungen (4): Barrierefreiheit wie bei Nr. 2 erwähnt beim Überweg über Siegenbergplatz eingeschränkt

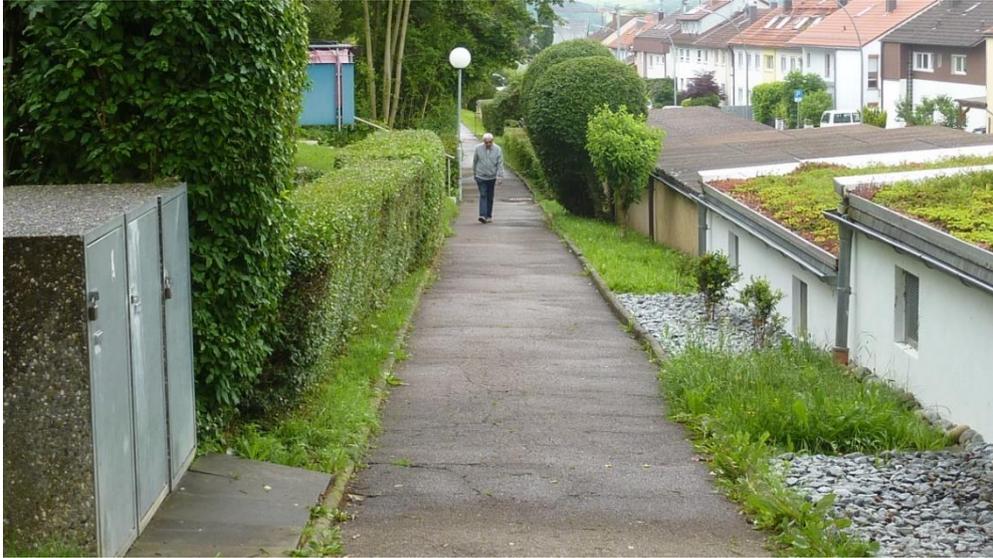
<b>Laufende Plan Nr.</b>	5
<b>Lage</b>	Fußweg parallel Siegenbergstraße oberhalb Garagen
<b>Verkehrsbereich</b>	Gehweg

Anmerkungen (5): Zugang auf nördlicher Seite des Gehweges talwärts der Siegenbergstraße durch Hochbord eingeschränkt (siehe Nr. 1)

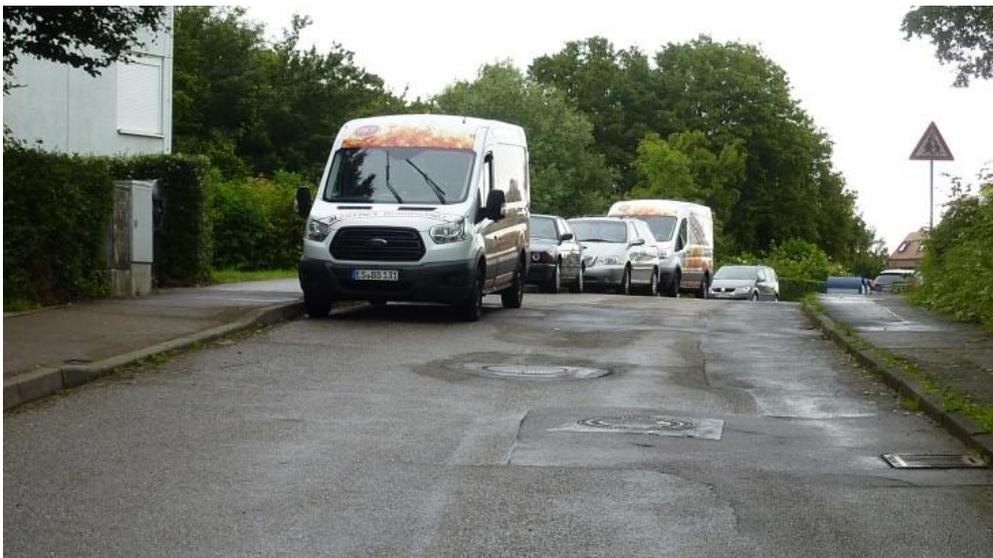
<b>Laufende Plan Nr.</b>	6
<b>Lage</b>	Lichtensteinstraße Hochhäuser
<b>Verkehrsbereich</b>	Fußgängerkreuzung/Einmündung

Anmerkungen (6): Abgesenkter Bordsteinbereich weist zu hohen Anschlag und damit ungünstige Passierbarkeit für Rollatoren/Rollstühle auf.

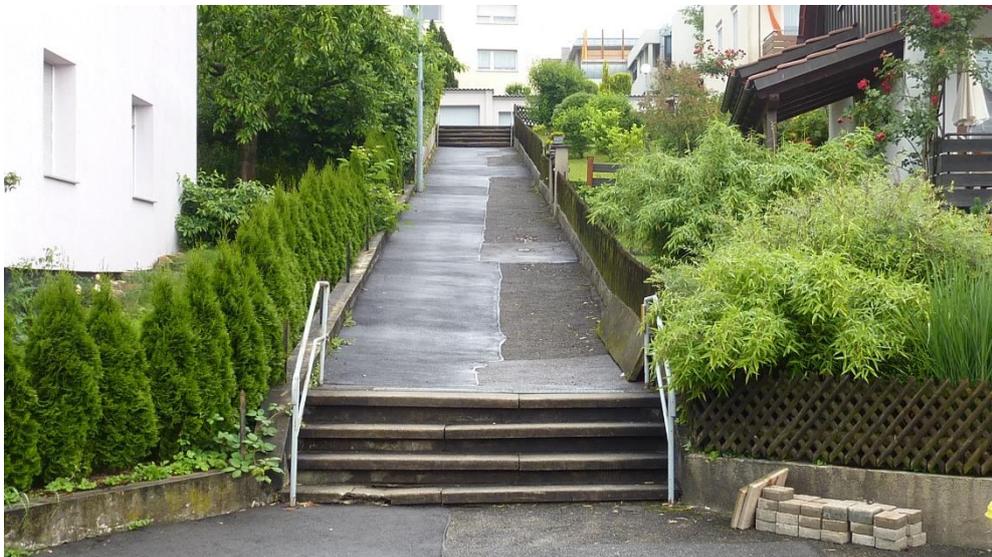
<b>Laufende Plan Nr.</b>	7a
<b>Lage</b>	Verbindungsweg Siegenbergstraße – Neuffenstraße
<b>Verkehrsbereich</b>	Gehweg

Barrierefreiheit			Beleuchtung			Gehwegzustand		
Anmerkungen (7a): Treppenanlage, daher nicht Barrierefrei und keine Wertung. Barrierefreier Ausbau möglich.

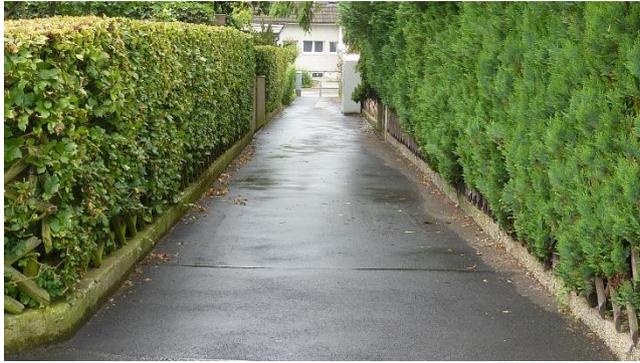
<b>Laufende Plan Nr.</b>	7b
<b>Lage</b>	Verbindungsweg Neuffenstraße – Albstraße
<b>Verkehrsbereich</b>	Gehweg

Barrierefreiheit			Beleuchtung			Gehwegzustand		
Anmerkungen (7b): Kinderwagenspur vorhanden. Ausbaufähigkeit ist gegeben. Bewertung entfällt aufgrund derzeitiger Treppenanlage.

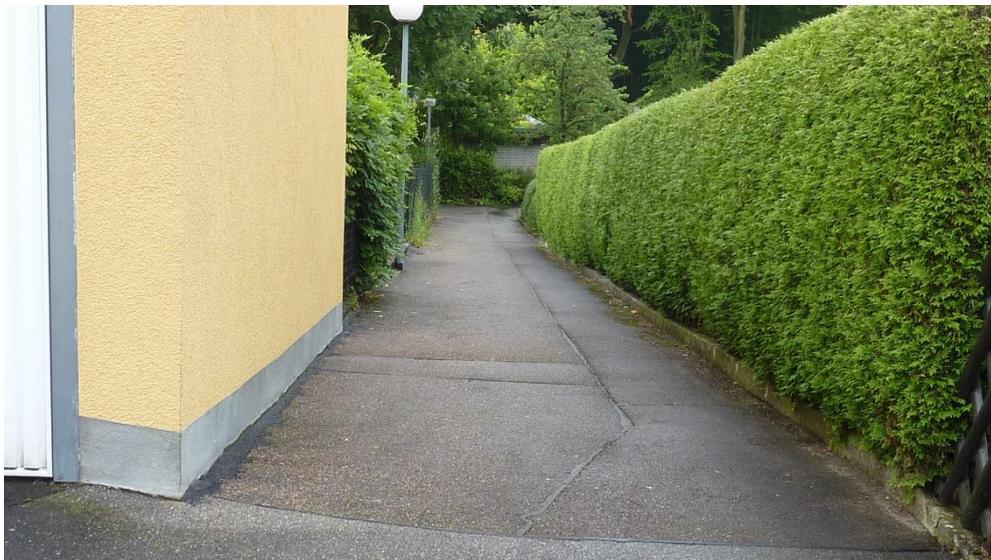
<b>Laufende Plan Nr.</b>	7c
<b>Lage</b>	Verbindungsweg Albstraße – Ziegelstraße
<b>Verkehrsbereich</b>	Gehweg

Barrierefreiheit			Beleuchtung			Gehwegzustand		
Anmerkungen (7c): Ausbaufähigkeit aufgrund topographischer Verhältnisse und angeordneter Treppenanlage nicht gegeben. Bewertung entfällt.

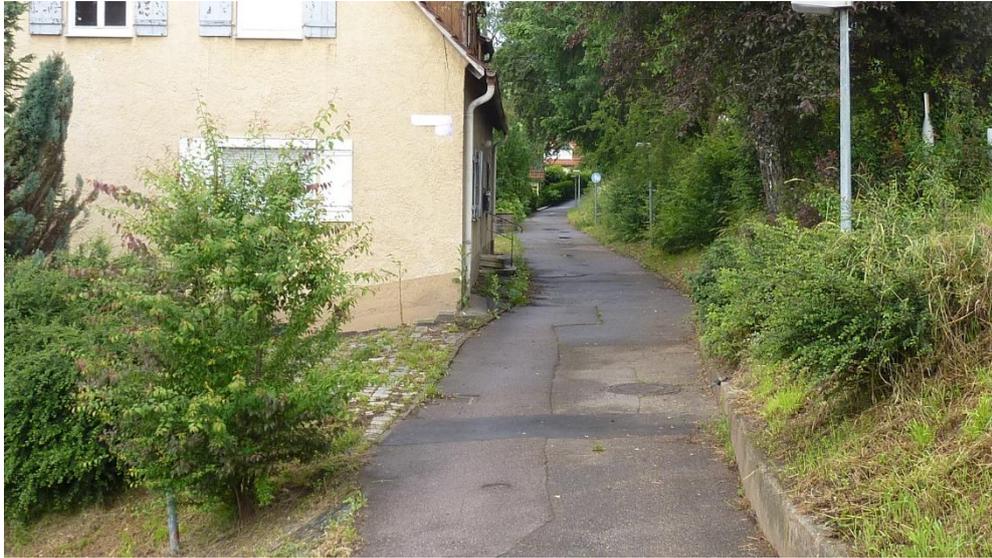
<b>Laufende Plan Nr.</b>	10
<b>Lage</b>	Fußweg Ziegelstraße
<b>Verkehrsbereich</b>	Gehweg

Anmerkungen (10): Anschluss an Ziegelstraße weist hohes Gefälle auf.  
Querneigungswechsel im Gehweg selbst.

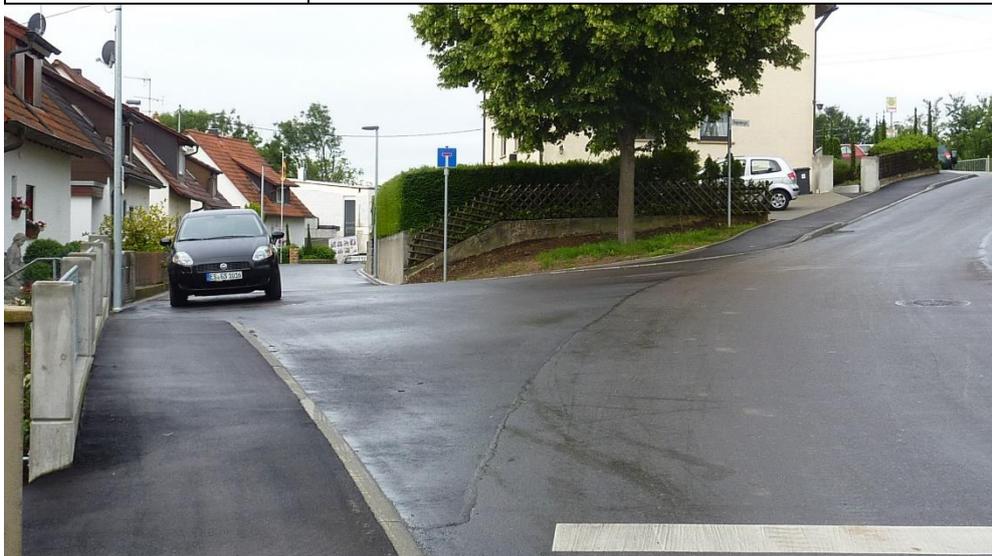
<b>Laufende Plan Nr.</b>	11
<b>Lage</b>	Siegenbergstraße – Am Schönblick
<b>Verkehrsbereich</b>	Einmündung

Anmerkungen (11): Gefälle durch Topographie allgemein erschwerend.

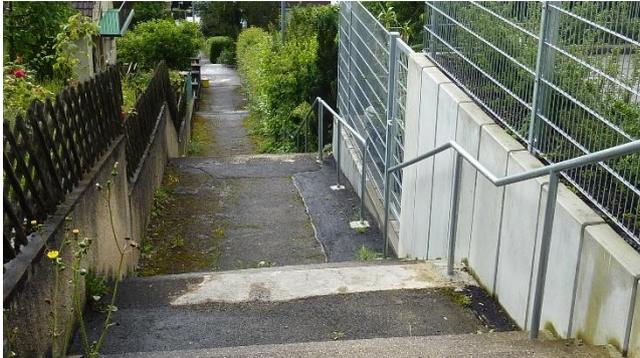
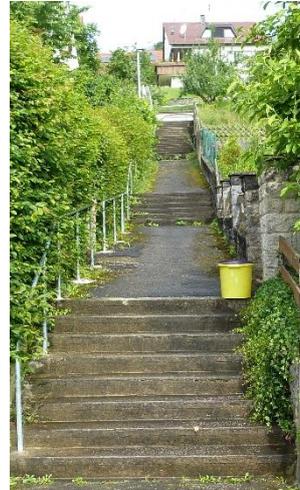
<b>Laufende Plan Nr.</b>	11a
<b>Lage</b>	Verbindungsweg Lehmgrubenstraße – Zeppelinstraße (Nord)
<b>Verkehrsbereich</b>	Treppenanlage

Barrierefreiheit			Beleuchtung			Gehwegzustand		
Anmerkungen (11a): Treppenanlage, daher nicht Barrierefrei und keine Wertung. barrierefreier Ausbau nicht möglich. Erneuerung Geländer 2016

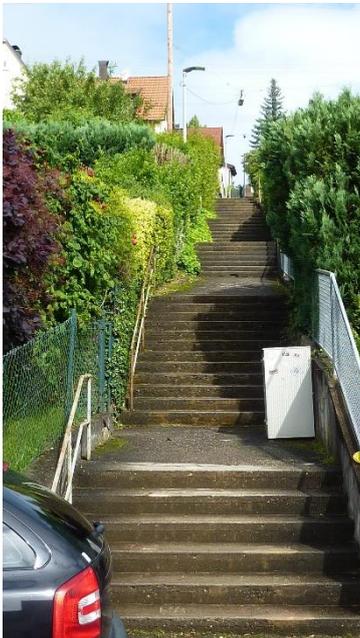
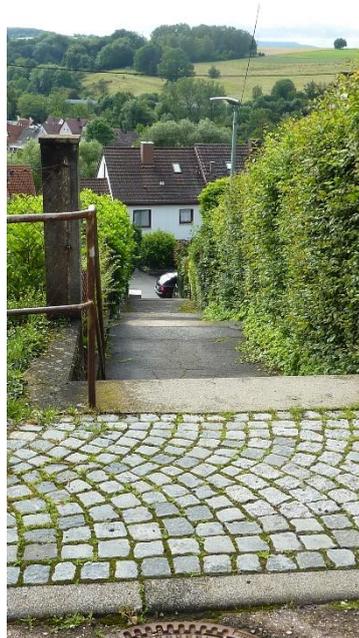
<b>Laufende Plan Nr.</b>	11b
<b>Lage</b>	Verbindungsweg Lehmgrubenstraße – Zeppelinstraße (Süd)
<b>Verkehrsbereich</b>	Treppenanlage

Barrierefreiheit			Beleuchtung			Gehwegzustand		
Anmerkungen (11b): Treppenanlage, daher nicht Barrierefrei und keine Wertung. Barrierefreier Ausbau nicht möglich. Beleuchtung durch LED 2016 verbessert.

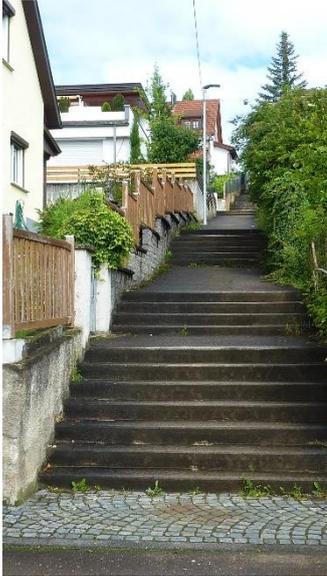
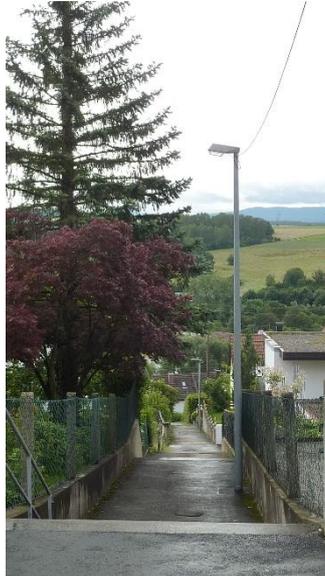
<b>Laufende Plan Nr.</b>	11c
<b>Lage</b>	Verbindungsweg Am Schönblick – Lehmgrubenstraße
<b>Verkehrsbereich</b>	Treppenanlage

Anmerkungen (11c): Treppenanlage, daher nicht Barrierefrei und keine Wertung. Barrierefreier Ausbau nicht möglich. Zusätzlicher LED Mast seit 2016 (linkes Bild).

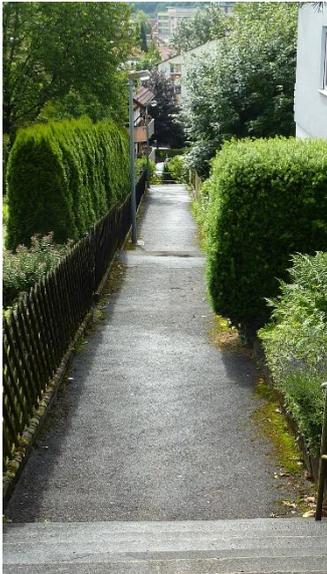
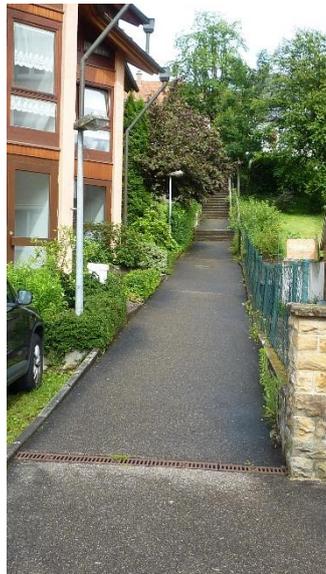
<b>Laufende Plan Nr.</b>	11d
<b>Lage</b>	Verbindungsweg Zeppelinstraße – Neuwiesenstraße (Nord)
<b>Verkehrsbereich</b>	Treppenanlage

Anmerkungen (11d): Treppenanlage, daher nicht Barrierefrei und keine Wertung. Barrierefreier Ausbau nicht möglich.

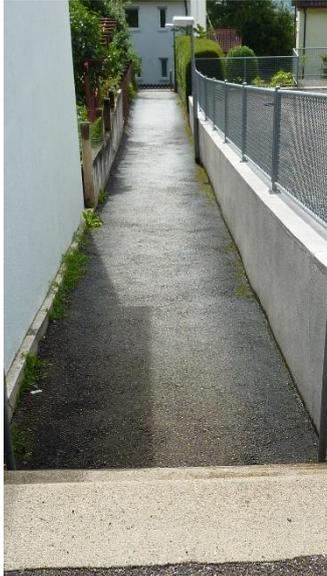
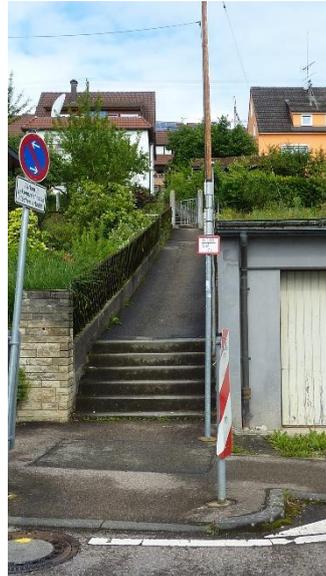
<b>Laufende Plan Nr.</b>	11e
<b>Lage</b>	Verbindungsweg Zeppelinstraße – Neuwiesenstraße (Süd)
<b>Verkehrsbereich</b>	Treppenanlage

Anmerkungen (11e): Treppenanlage, daher nicht Barrierefrei und keine Wertung. Barrierefreier Ausbau nicht möglich. Beleuchtung in 1 Abschnitt gering (linkes Bild)

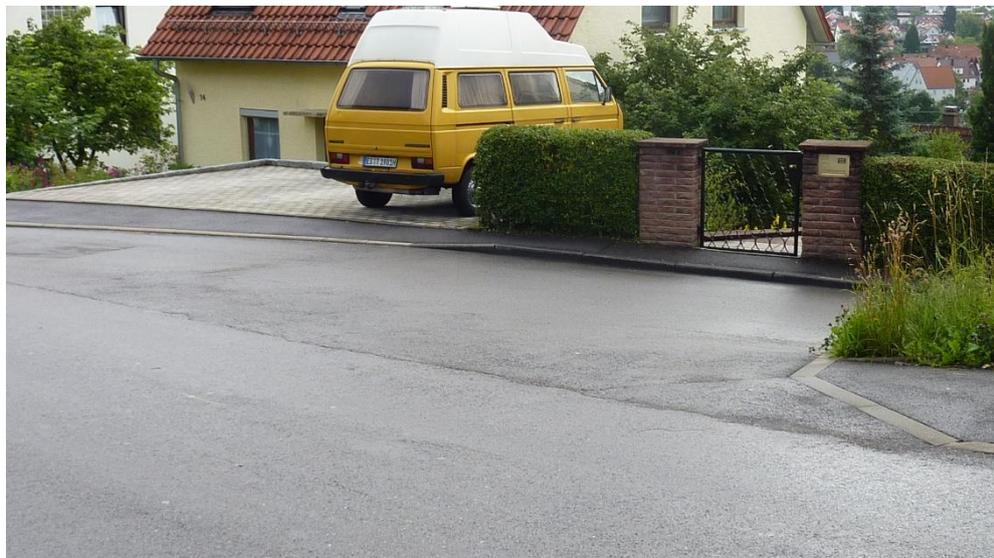
<b>Laufende Plan Nr.</b>	12
<b>Lage</b>	Siegenbergstraße – Hermannstraße
<b>Verkehrsbereich</b>	Einmündung

Anmerkungen (12): Gefälle durch Topographie allgemein erschwerend.

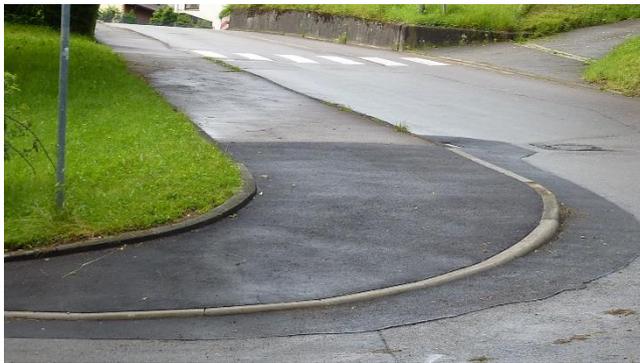
<b>Laufende Plan Nr.</b>	13
<b>Lage</b>	Siegenbergstraße – Lehmgrubenstraße
<b>Verkehrsbereich</b>	Einmündung & Fußgängerüberweg

Barrierefreiheit			Beleuchtung			Gehwegzustand		
Anmerkungen (13): Barrierefreier Ausbau des Übergangs im Jahr 2016. Gefälle durch Topographie allgemein erschwerend.

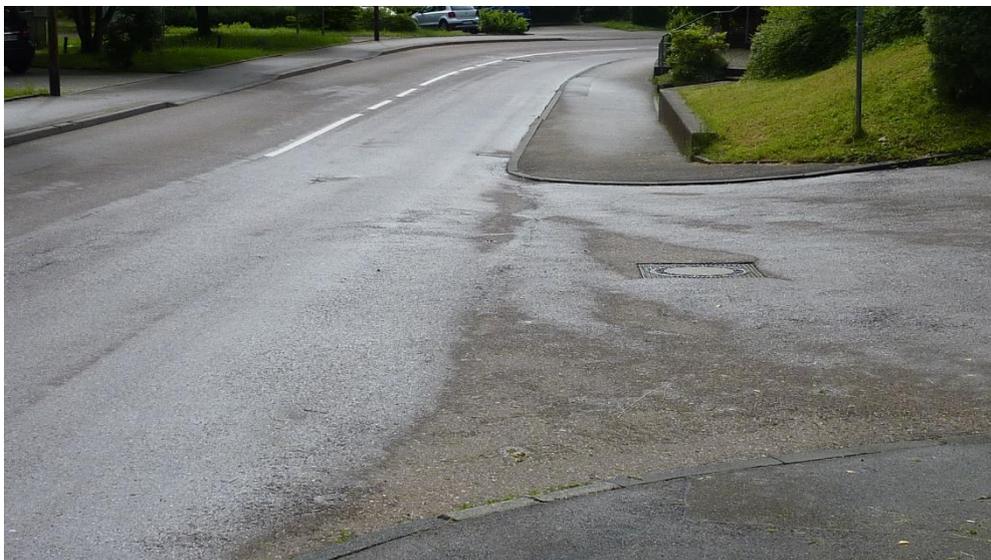
<b>Laufende Plan Nr.</b>	14
<b>Lage</b>	Siegenbergstraße – Zeppelinstraße
<b>Verkehrsbereich</b>	Einmündung

Barrierefreiheit			Beleuchtung			Gehwegzustand		
Anmerkungen (14): Gefälle durch Topographie allgemein erschwerend.

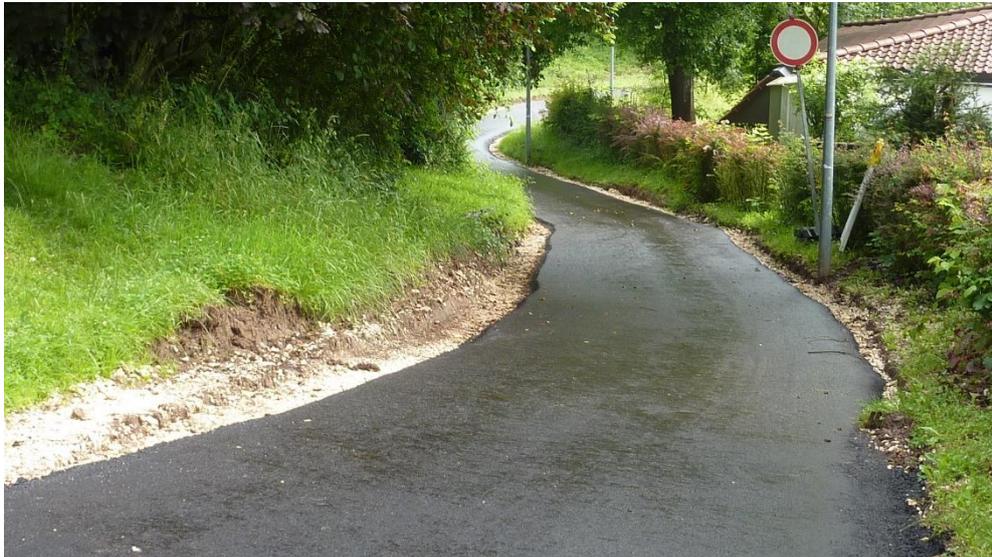
<b>Laufende Plan Nr.</b>	15
<b>Lage</b>	Verbindungsweg Siegenbergstraße - Lützelbachstraße
<b>Verkehrsbereich</b>	Gehweg

Barrierefreiheit			Beleuchtung			Gehwegzustand		
Anmerkungen (15): Neubau im Jahr 2016

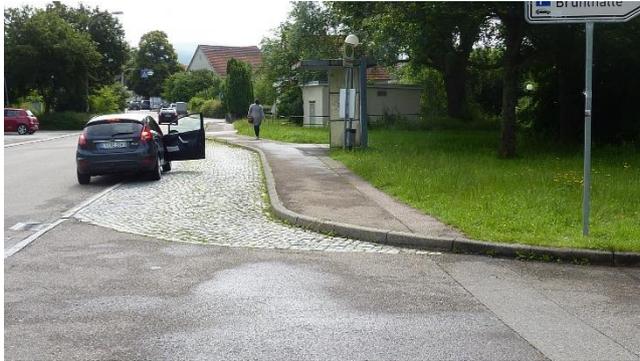
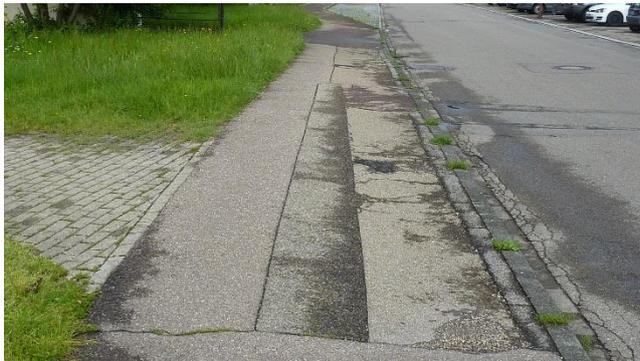
<b>Laufende Plan Nr.</b>	21
<b>Lage</b>	Karlstraße, Einmündung Brühlhallenparkplatz
<b>Verkehrsbereich</b>	Einmündung

Barrierefreiheit		Beleuchtung			Gehwegzustand	
Anmerkungen (21): Übergangsbereich durch Hochbord nicht barrierefrei (siehe unteres Bild links) Ausbau im Zuge NetzeBW Maßnahme 2016.

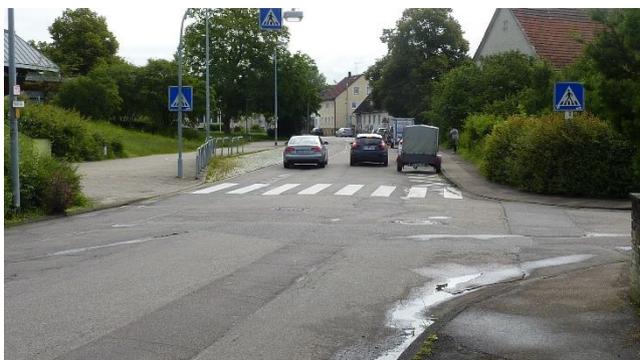
<b>Laufende Plan Nr.</b>	22
<b>Lage</b>	Karlstraße - Christofstraße
<b>Verkehrsbereich</b>	Einmündung mit Fußgängerüberweg

Barrierefreiheit		Beleuchtung			Gehwegzustand	
Anmerkungen (22): Durch sehr schlechten Straßenzustand im Querungsbereich, ist Barrierefreiheit betroffen.

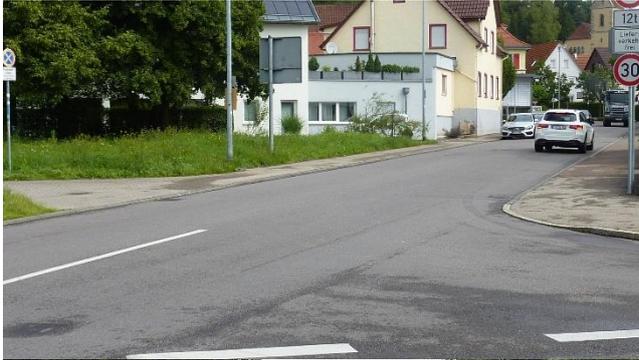
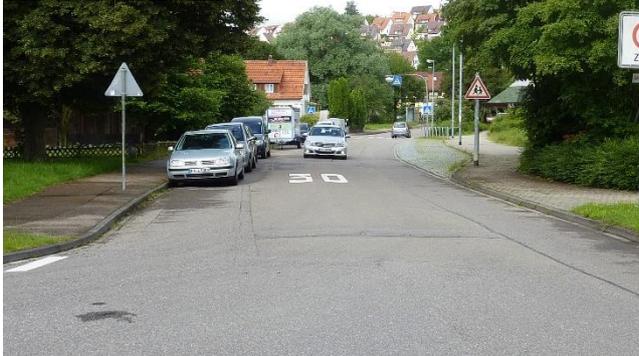
<b>Laufende Plan Nr.</b>	23
<b>Lage</b>	Karlstraße – Schillerstraße – Paulinenstraße
<b>Verkehrsbereich</b>	Kreuzung

Anmerkungen (23): Überquerung von Grundstraße über Karlstraße auf westlicher Seite nicht möglich (siehe unteres Bild links).

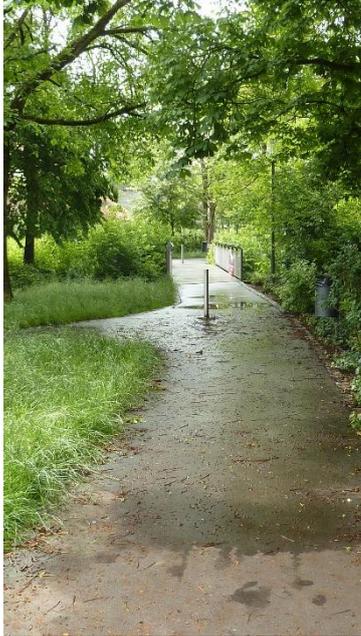
<b>Laufende Plan Nr.</b>	25
<b>Lage</b>	Karlstraße Verbindungsweg Reichenbachpark
<b>Verkehrsbereich</b>	Gehweg

Barrierefreiheit			Beleuchtung			Gehwegzustand		
Anmerkungen (25): Neubau 2014

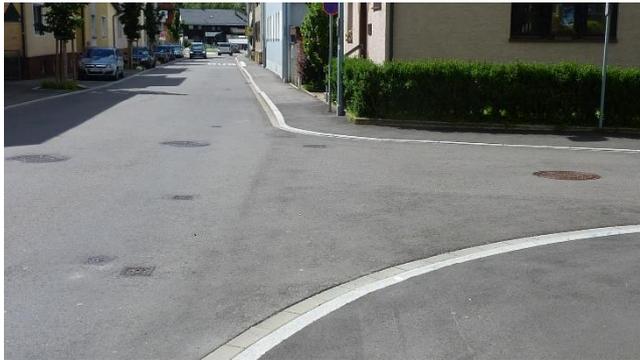
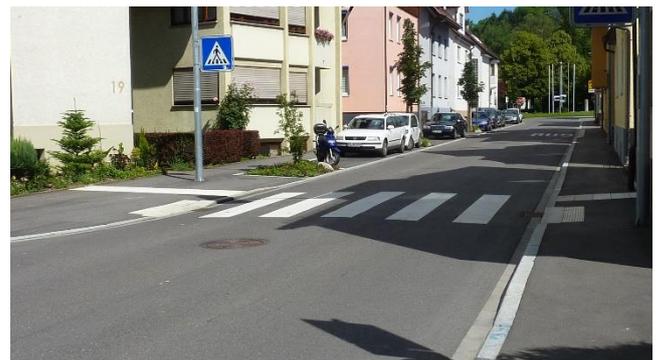
<b>Laufende Plan Nr.</b>	26
<b>Lage</b>	Schillerstraße - Fürstenstraße
<b>Verkehrsbereich</b>	Kreuzung mit Fußgängerüberweg

Barrierefreiheit			Beleuchtung			Gehwegzustand		
Anmerkungen (26): Neubau 2015

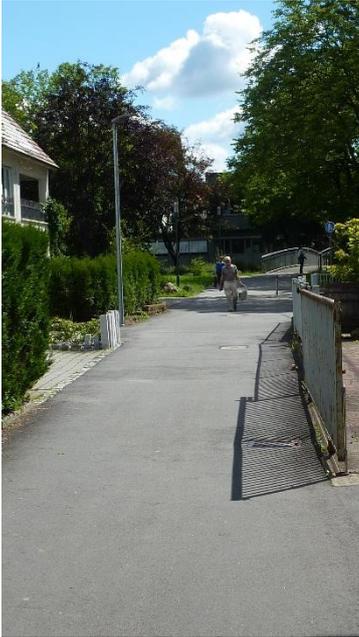
<b>Laufende Plan Nr.</b>	27
<b>Lage</b>	Fürstenstraße Verbindungsweg Reichenbachpark
<b>Verkehrsbereich</b>	Gehweg

Barrierefreiheit			Beleuchtung				Gehwegzustand		
Anmerkungen (27): Ausbau 2015

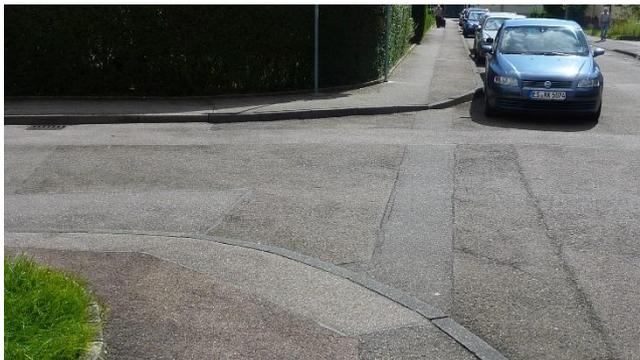
<b>Laufende Plan Nr.</b>	28
<b>Lage</b>	Fürstenstraße – Grundstraße
<b>Verkehrsbereich</b>	Einmündung

Barrierefreiheit			Beleuchtung				Gehwegzustand		
Anmerkungen (28): Keine Absenkung des Bordsteins im Bereich der Querung.

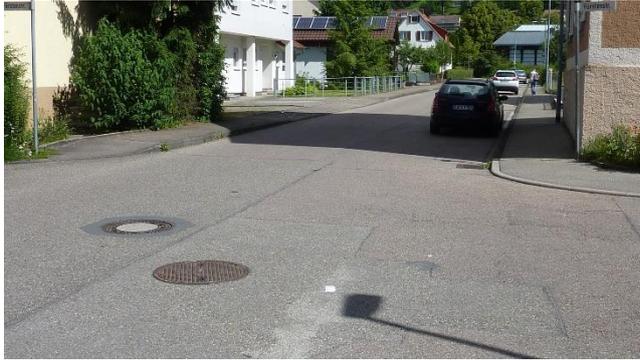
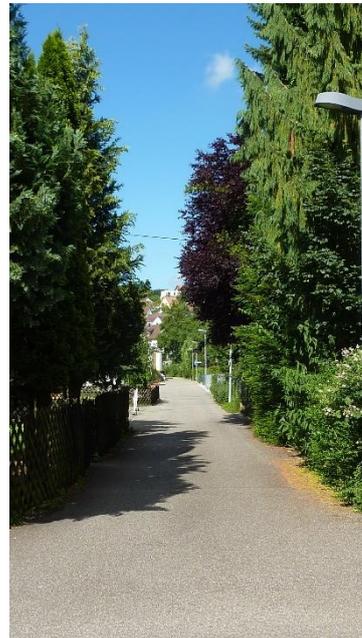
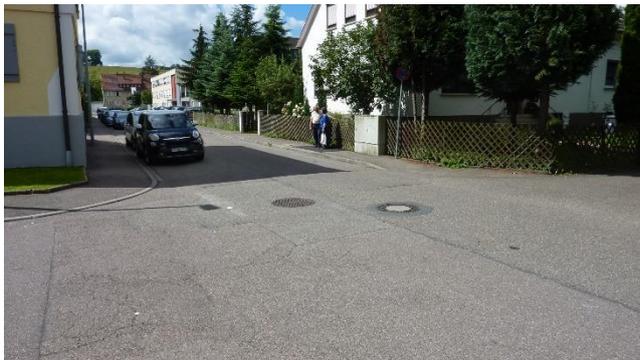
<b>Laufende Plan Nr.</b>	29
<b>Lage</b>	Fürstenstraße – Christofstraße
<b>Verkehrsbereich</b>	Kreuzung

Anmerkungen (29): Abgesenkte Bereiche zum Teil leicht erhöht (siehe oberes Bild rechts, Rundbord)

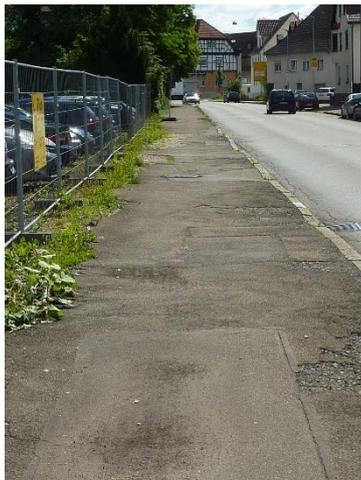
<b>Laufende Plan Nr.</b>	32
<b>Lage</b>	Stuttgarter Straße
<b>Verkehrsbereich</b>	Gehweg

Barrierefreiheit		Beleuchtung			Gehwegzustand	
Anmerkungen (32): Gehweg im allg. schlechten Zustand. Viele Ausplatzungen und Unebenheiten.

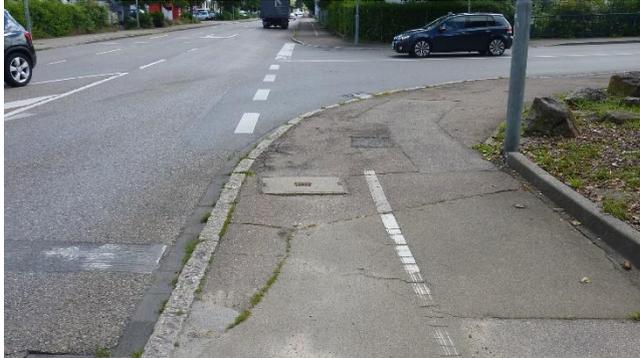
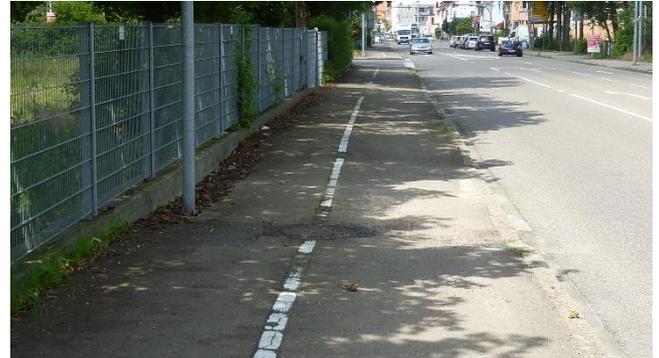
<b>Laufende Plan Nr.</b>	43
<b>Lage</b>	Ulmer Straße - Heinrich-Otto-Straße (Saint Savine Brücke)
<b>Verkehrsbereich</b>	Einmündung

Barrierefreiheit			Beleuchtung			Gehwegzustand		
Anmerkungen (43): Radwegmarkierung abgenutzt

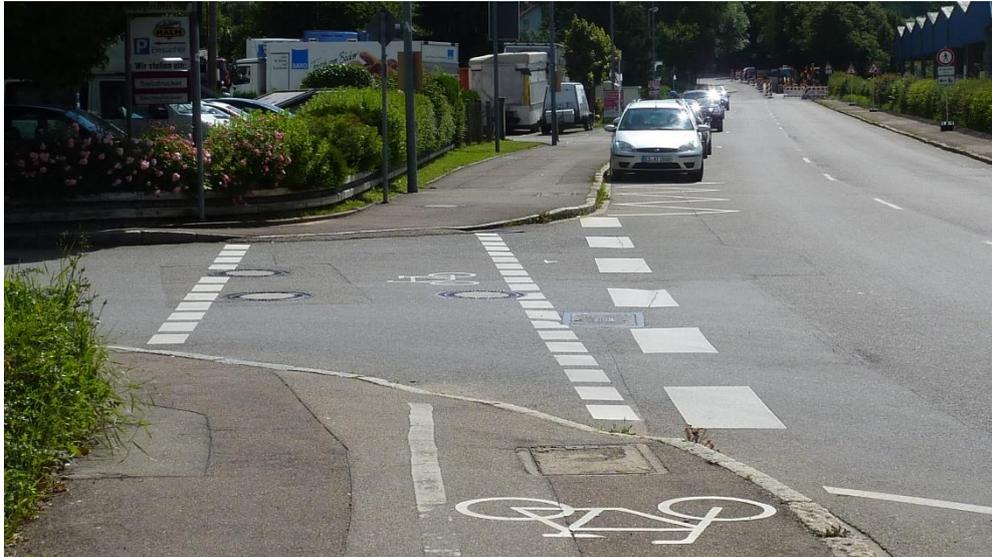
<b>Laufende Plan Nr.</b>	45
<b>Lage</b>	Ulmer Straße - Alte Hegenloher Straße
<b>Verkehrsbereich</b>	Einmündung

Barrierefreiheit			Beleuchtung			Gehwegzustand		
Anmerkungen (45): Radwegmarkierung abgenutzt

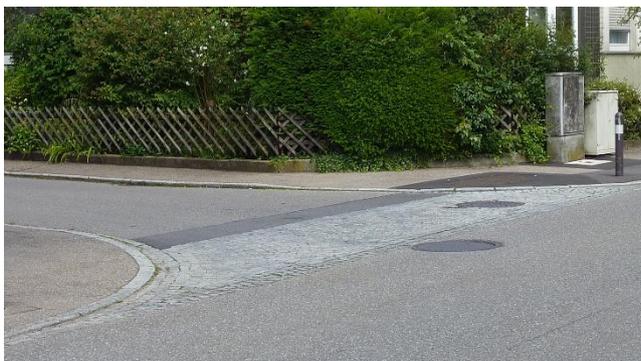
<b>Laufende Plan Nr.</b>	46
<b>Lage</b>	Blumenstraße - Marienstraße
<b>Verkehrsbereich</b>	Einmündung

Barrierefreiheit			Beleuchtung			Gehwegzustand		
Anmerkungen (46): Gepflasterter Überweg, somit erschwert beim Befahren mit Rollator/Rollstuhl

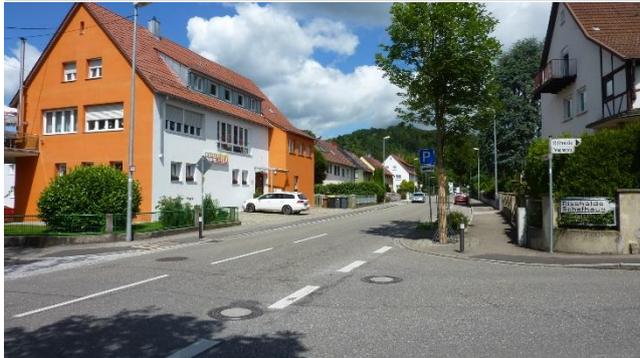
<b>Laufende Plan Nr.</b>	49
<b>Lage</b>	Blumenstraße - Wagnerstraße
<b>Verkehrsbereich</b>	Kreuzung

Anmerkungen (49): Pflasterfläche im Bereich des Überwegs auf westlicher Seite

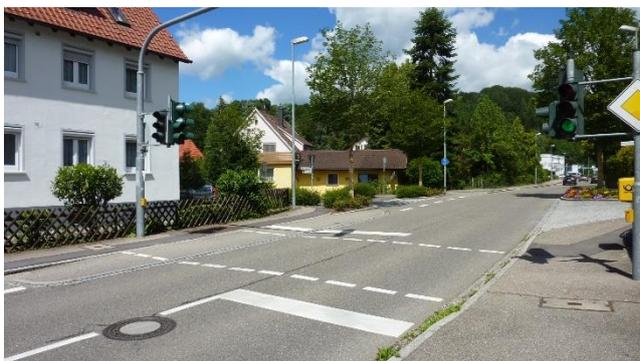
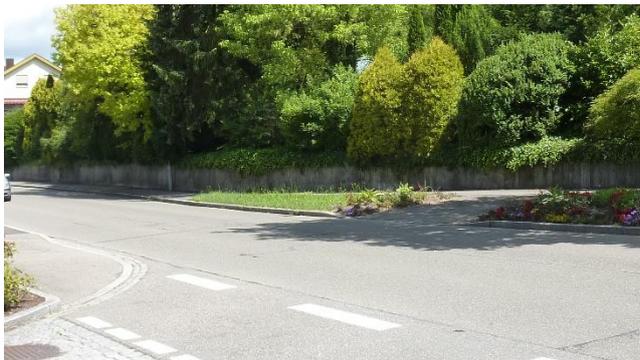
<b>Laufende Plan Nr.</b>	50
<b>Lage</b>	Blumenstraße / Schorndorfer Straße / Weinbergstraße
<b>Verkehrsbereich</b>	Kreuzung

Anmerkungen (50): Überweg Einmündung Weinbergstraße auf östlicher Seite: Bordstein leicht erhöht (Bild oben rechts).

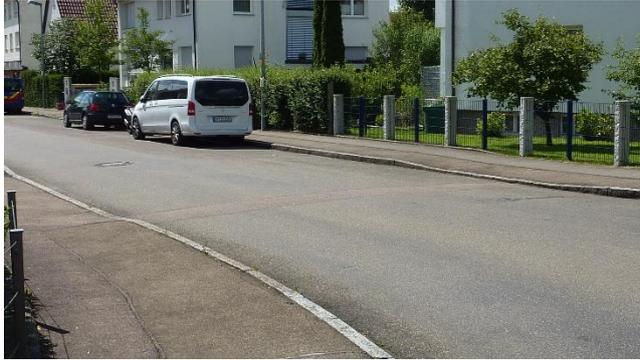
<b>Laufende Plan Nr.</b>	51
<b>Lage</b>	Schorndorfer Straße - Bismarckstraße
<b>Verkehrsbereich</b>	Einmündung

Barrierefreiheit			Beleuchtung				Gehwegzustand			
Anmerkungen (51): Abgesenkte Bordsteinbereiche geringfügig zu hoch

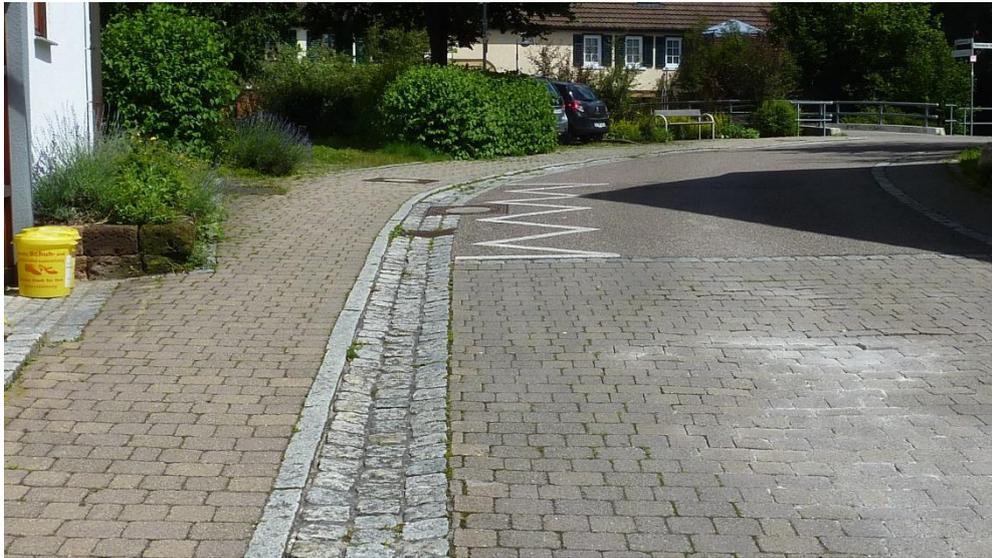
<b>Laufende Plan Nr.</b>	53
<b>Lage</b>	Schorndorfer Straße
<b>Verkehrsbereich</b>	Gehweg

Barrierefreiheit			Beleuchtung			Gehwegzustand		
Anmerkungen (53): Betonpflasteraufbau mit geringer Fugenausbildung

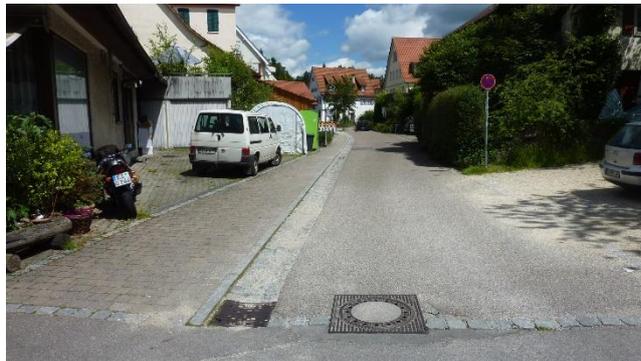
<b>Laufende Plan Nr.</b>	54
<b>Lage</b>	Schorndorfer Straße - Hauptstraße
<b>Verkehrsbereich</b>	Einmündung/Kreuzung

Barrierefreiheit			Beleuchtung			Gehwegzustand		
Anmerkungen (54): Gehweg im Bereich der Absenkung (linkes Bild) leicht uneben

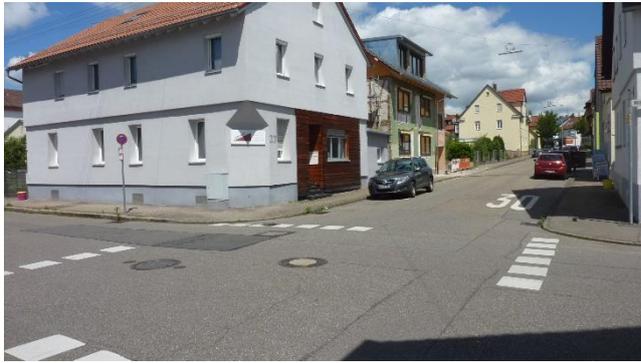
<b>Laufende Plan Nr.</b>	57
<b>Lage</b>	Wilhelmstraße - Bismarckstraße
<b>Verkehrsbereich</b>	Kreuzung

Barrierefreiheit		Beleuchtung			Gehwegzustand	
	■	■				■
Anmerkungen (57): Abgesenkte Bordsteinbereiche etwas zu hoch

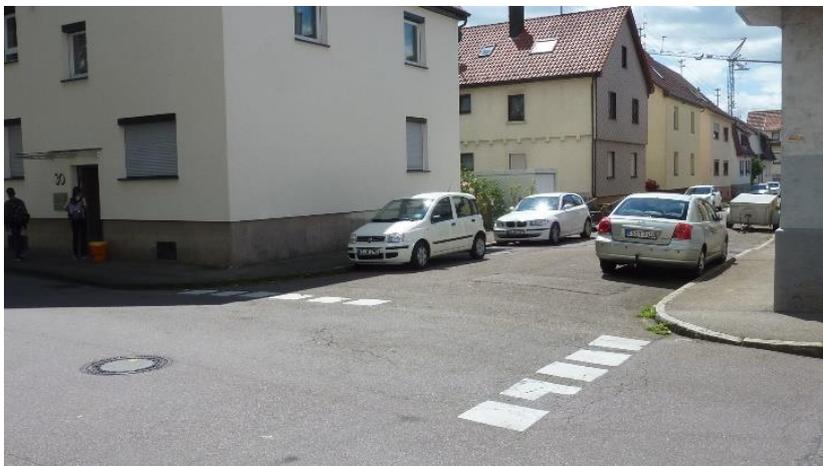
<b>Laufende Plan Nr.</b>	58
<b>Lage</b>	Wilhelmstraße - Frühlingstraße
<b>Verkehrsbereich</b>	Kreuzung

Barrierefreiheit		Beleuchtung			Gehwegzustand	
	■	■				■
Anmerkungen (58): Querung Wilhelmstraße über Frühlingstraße auf südlicher Seite nicht möglich. (Diese Stelle wird im Zuge einer NetzeBW Maßnahme dieses Jahr behoben)

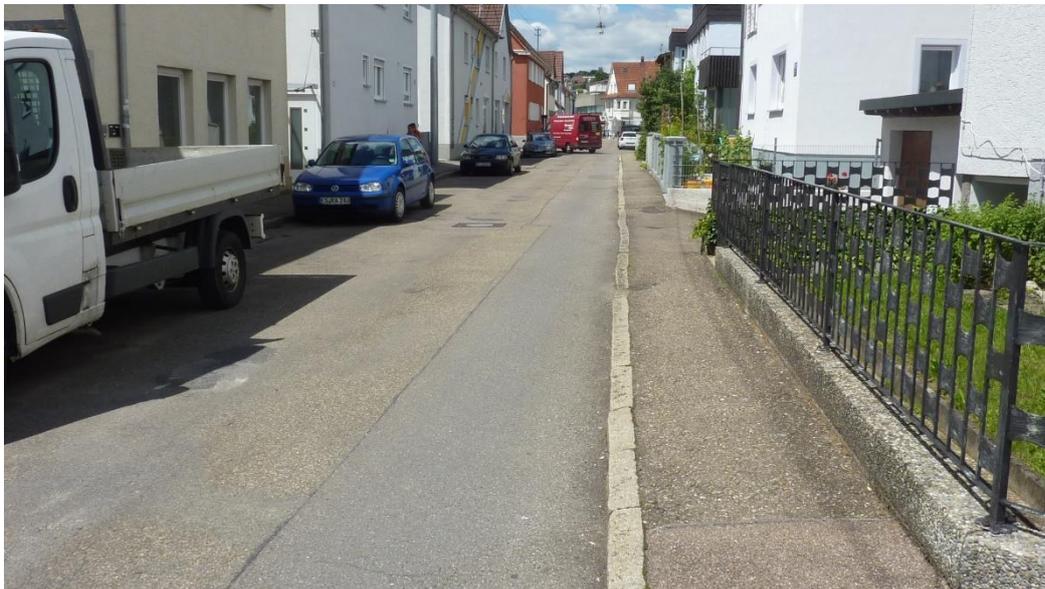
<b>Laufende Plan Nr.</b>	59
<b>Lage</b>	Marienstraße / Frühlingstraße
<b>Verkehrsbereich</b>	Kreuzung einteilig

<b>Barrierefreiheit</b>		<b>Beleuchtung</b>		<b>Gehwegzustand</b>
	■	■		■
Anmerkungen (59): Nur Gehweg betreffend, erhöhte Querneigung

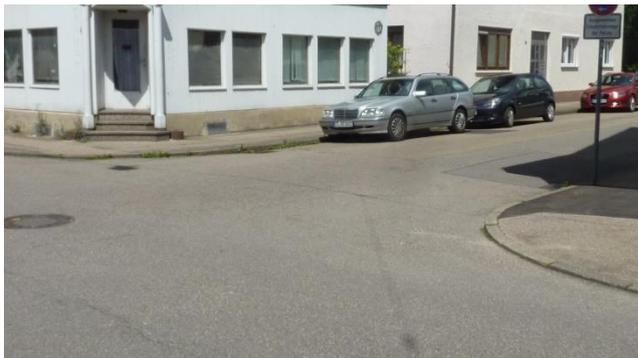
<b>Laufende Plan Nr.</b>	60
<b>Lage</b>	Marienstraße - Bismarckstraße
<b>Verkehrsbereich</b>	Kreuzung

<b>Barrierefreiheit</b>		<b>Beleuchtung</b>		<b>Gehwegzustand</b>
	■	■		■
Anmerkungen (60): Überquerung Marienstraße über Bismarckstraße bei Fahrschule Fahrion aufgrund fehlender Absenkung nicht möglich

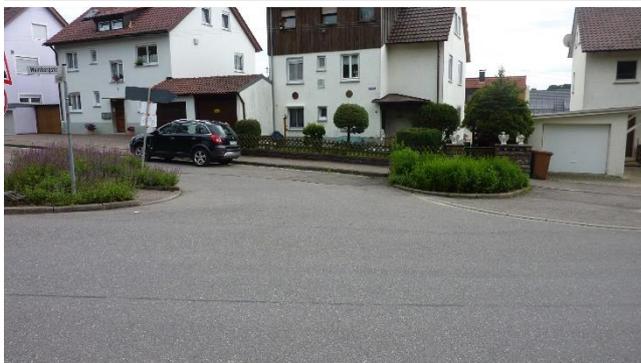
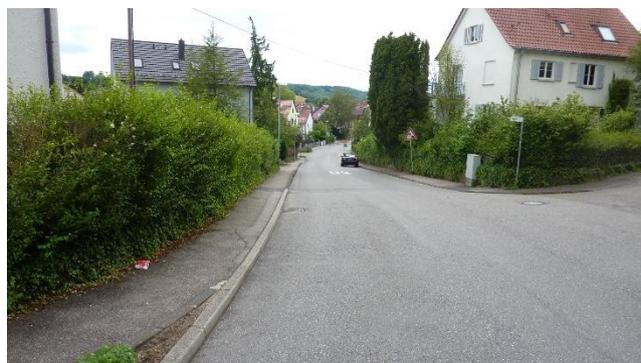
<b>Laufende Plan Nr.</b>	64
<b>Lage</b>	Wagnerstraße / Weinbergstraße / Teckstraße
<b>Verkehrsbereich</b>	Kreuzung

Barrierefreiheit			Beleuchtung			Gehwegzustand		
Anmerkungen (64): Rundbord im Einmündungsbereich Wager- auf Weinbergstraße zu hoch im Anschlag (rechtes oberes Bild)

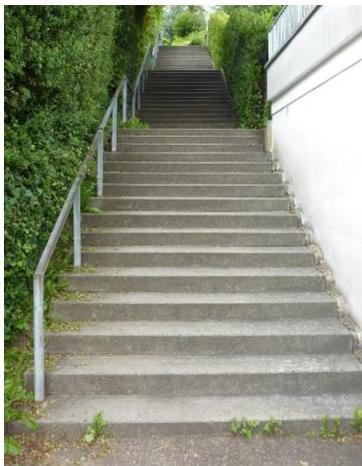
<b>Laufende Plan Nr.</b>	66
<b>Lage</b>	Fußgängerüberweg Weinbergstraße (Höhe Silcherstraße)
<b>Verkehrsbereich</b>	Treppenanlage Weinbergstraße Richtung Schafhausweg

Barrierefreiheit			Beleuchtung			Gehwegzustand		
Anmerkungen (66): Treppenanlage, daher nicht Barrierefrei und keine Wertung. Barrierefreier Ausbau nicht möglich.

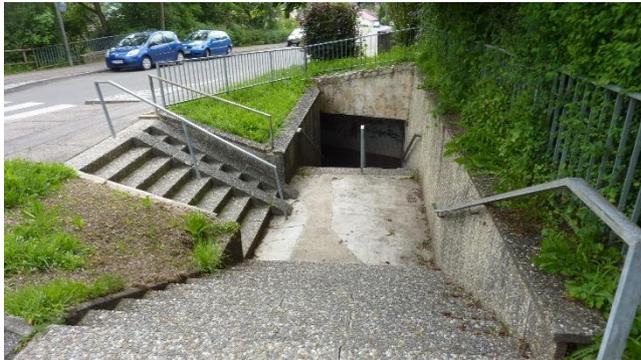
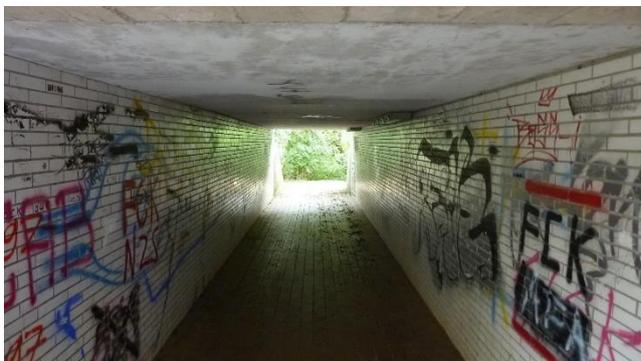
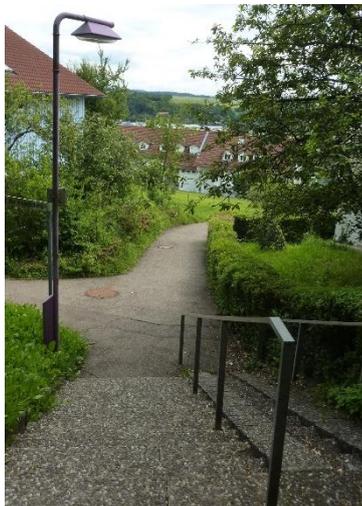
<b>Laufende Plan Nr.</b>	67
<b>Lage</b>	Weinbergstraße - Silberstraße
<b>Verkehrsbereich</b>	Unterführung mit Treppenanlage und Rampe

Barrierefreiheit			Beleuchtung			Gehwegzustand		
Anmerkungen (67): Kinderwagenspur vorhanden, nicht geeignet für Rollatoren/Rollstühle. Keine Bewertung der Barrierefreiheit, da Treppenanlage aufgrund der Topographie nicht barrierefrei ausgebaut werden kann.

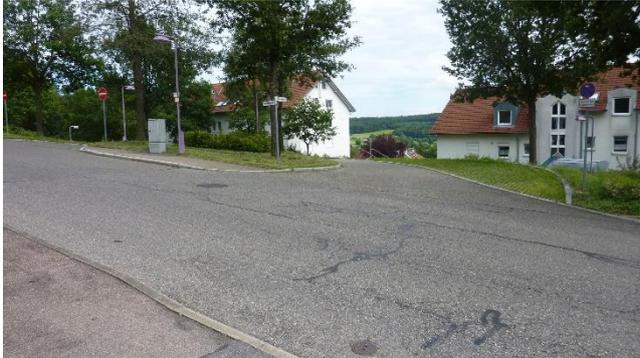
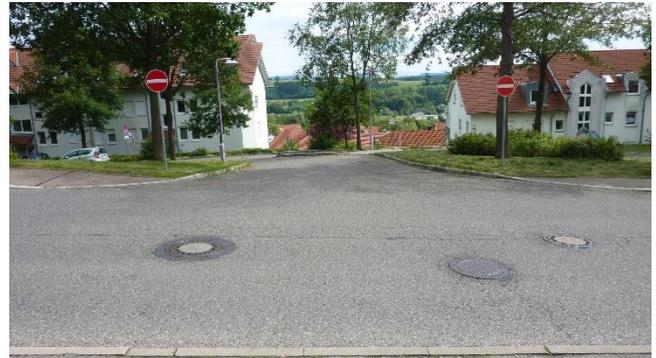
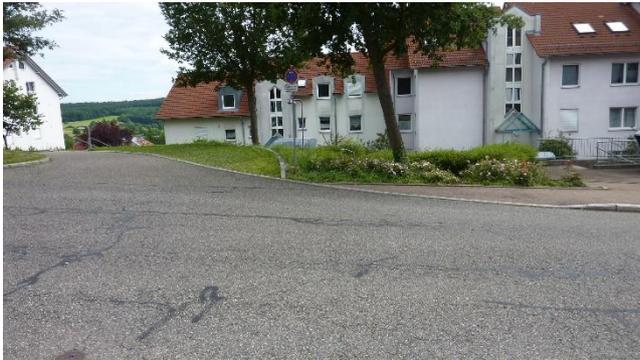
<b>Laufende Plan Nr.</b>	68
<b>Lage</b>	Weinbergstraße / Steinäckerstraße
<b>Verkehrsbereich</b>	Kreuzung 2-teilig

Barrierefreiheit			Beleuchtung			Gehwegzustand		
Anmerkungen (68): Abgesenkter Bordsteinbereich, siehe obere Bild links, mit leicht erhöhtem Anschlag

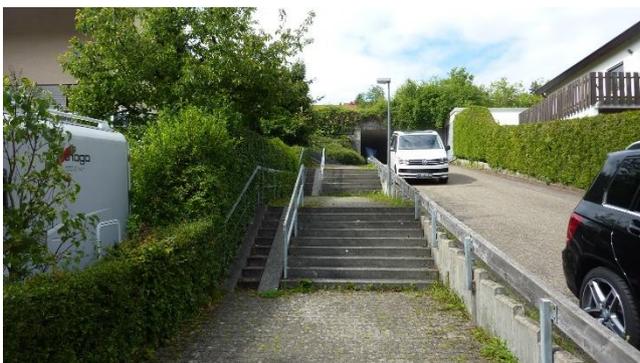
<b>Laufende Plan Nr.</b>	69
<b>Lage</b>	Weinbergstraße Richtung Schafhausweg
<b>Verkehrsbereich</b>	Treppenanlage mit Rampe

Barrierefreiheit			Beleuchtung			Gehwegzustand		
Anmerkungen (69): Kinderwagenspur vorhanden. Ausbaufähigkeit aufgrund topographischer Verhältnisse nicht gegeben. Dadurch entfällt Bewertung.

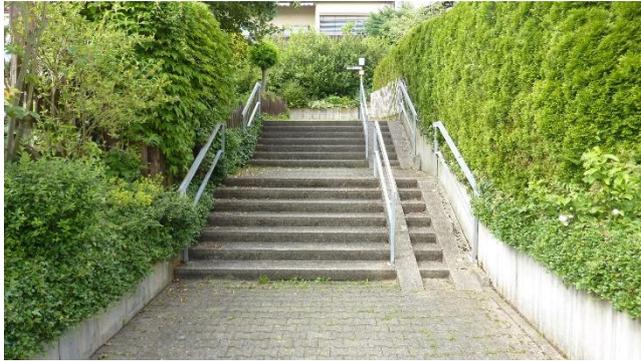
<b>Laufende Plan Nr.</b>	70
<b>Lage</b>	Schafhausweg / Sandgrubenweg
<b>Verkehrsbereich</b>

Barrierefreiheit			Beleuchtung			Gehwegzustand		
Anmerkungen (70): Kinderwagenspur vorhanden. Ausbaufähigkeit aufgrund topographischer Verhältnisse nicht gegeben. Bewertung entfällt.

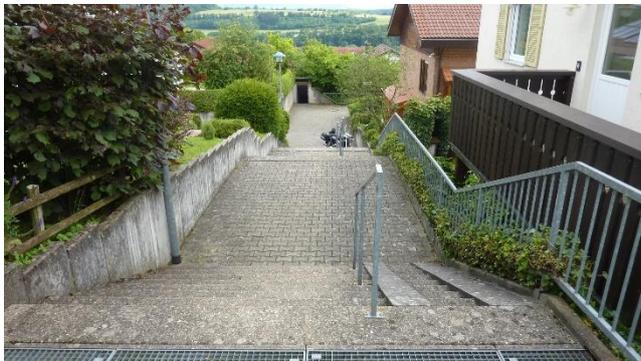
<b>Laufende Plan Nr.</b>	71
<b>Lage</b>	Rißhaldenweg - Schafhausweg
<b>Verkehrsbereich</b>	Treppenanlage mit Rampe

Barrierefreiheit			Beleuchtung			Gehwegzustand		
Anmerkungen (71): Kinderwagenspur vorhanden. Ausbaufähigkeit aufgrund topographischer Verhältnisse nicht gegeben. Bewertung entfällt.

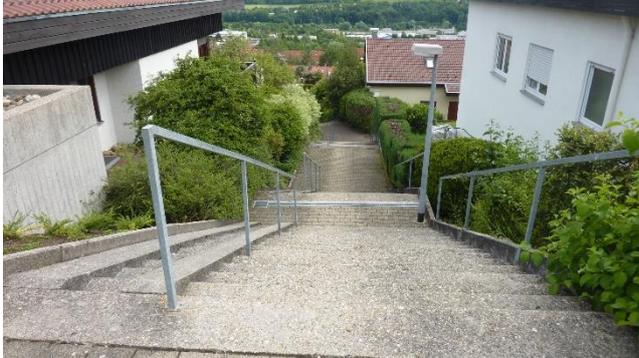
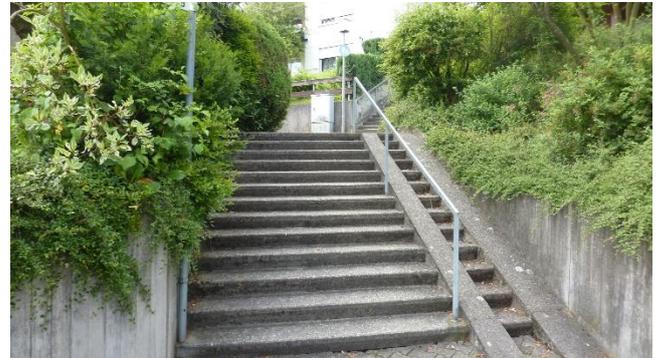
<b>Laufende Plan Nr.</b>	72
<b>Lage</b>	Breslauer Straße / Schafhausweg
<b>Verkehrsbereich</b>	Treppenanlage mit Rampe

Barrierefreiheit			Beleuchtung			Gehwegzustand		
Anmerkungen (72): Kinderwagenspur vorhanden. Ausbaufähigkeit aufgrund topographischer Verhältnisse nicht gegeben. Bewertung entfällt.

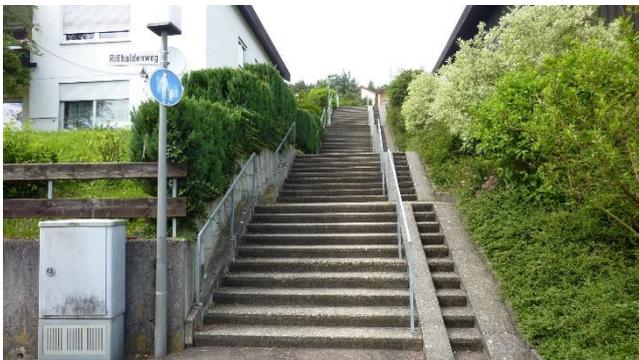
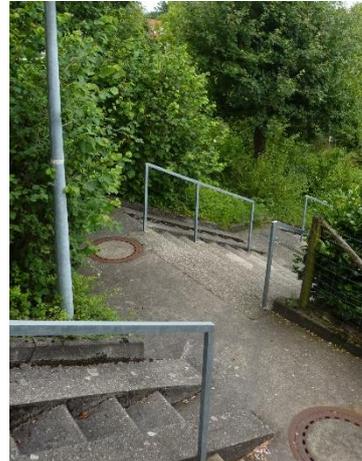
<b>Laufende Plan Nr.</b>	73
<b>Lage</b>	Breslauer Straße / Rißhaldenweg
<b>Verkehrsbereich</b>	Treppenanlage mit Rampe / Fußweg

Barrierefreiheit			Beleuchtung			Gehwegzustand		
Anmerkungen (73): Kinderwagenspur vorhanden. Ausbaufähigkeit aufgrund topographischer Verhältnisse nicht gegeben. Bewertung entfällt.
