Gehwegzustand: Straßenbeleuchtung/Randwegabsenkung, Stand 29.06.2016

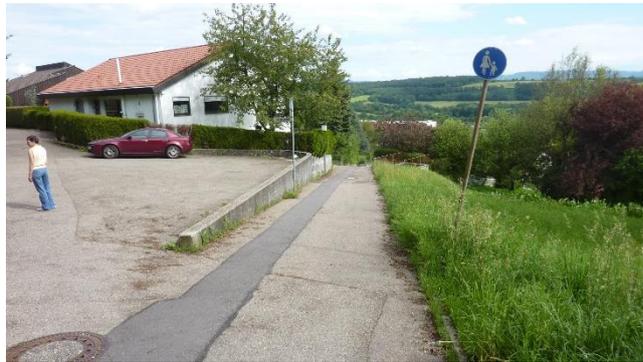
<b>Laufende Plan Nr.</b>	74
<b>Lage</b>	Verbidnungsweg Weinbergstraße auf Rißhaldenweg
<b>Verkehrsbereich</b>	Treppenanlage / Fußweg

Barrierefreiheit			Beleuchtung			Gehwegzustand		
Anmerkungen (74): Keine Kinderwagenspur. Ausbaufähigkeit aufgrund topographischer Verhältnisse nicht gegeben. Bewertung entfällt.

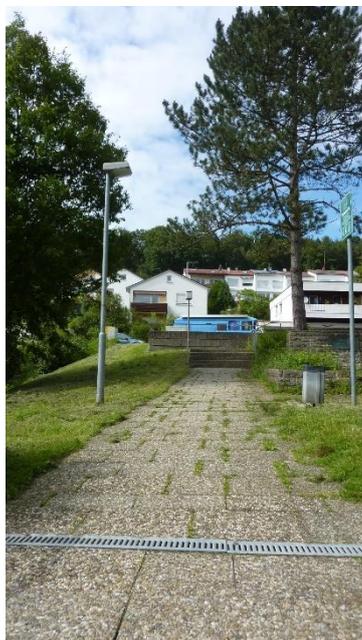
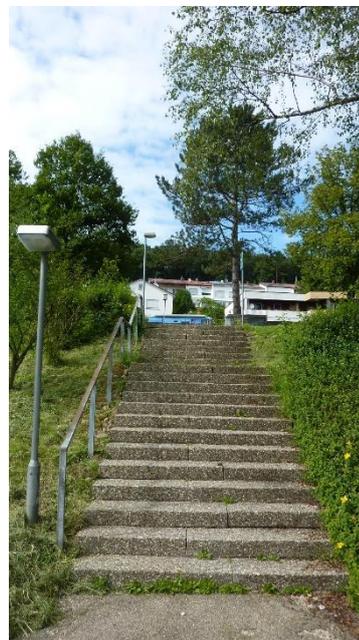
<b>Laufende Plan Nr.</b>	75
<b>Lage</b>	Breslauer Straße bei Spielplatz
<b>Verkehrsbereich</b>	Treppenanlage

Barrierefreiheit			Beleuchtung			Gehwegzustand		
Anmerkungen (75): Keine Kinderwagenspur. Ausbaufähigkeit aufgrund topographischer Verhältnisse nicht gegeben. Bewertung entfällt.

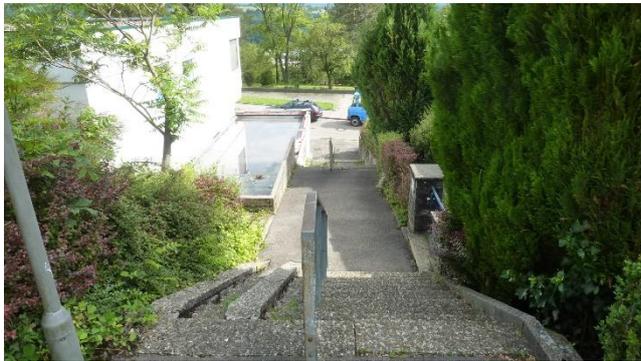
<b>Laufende Plan Nr.</b>	76
<b>Lage</b>	Breslauer Straße / Danziger Straße
<b>Verkehrsbereich</b>	Treppenanlage mit Rampe

Barrierefreiheit			Beleuchtung			Gehwegzustand		
Anmerkungen (76): Kinderwagenspur vorhanden. Ausbaufähigkeit aufgrund topographischer Verhältnisse nicht gegeben. Bewertung entfällt. Gehwegzustand partiell sehr schlecht mit Schlaglöchern.

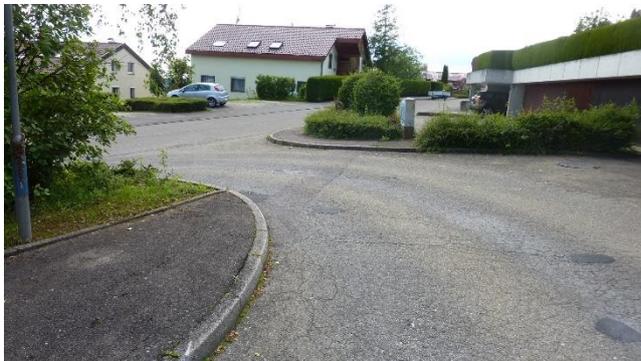
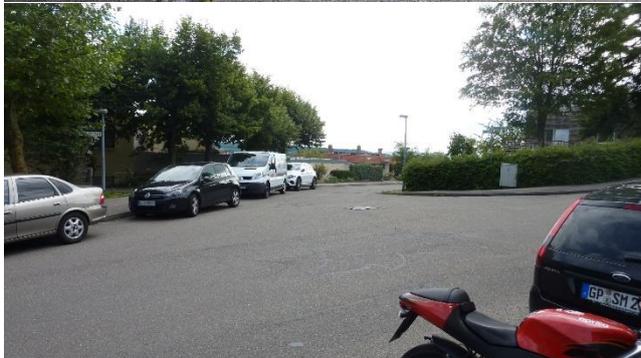
<b>Laufende Plan Nr.</b>	77
<b>Lage</b>	Breslauer Straße / Danziger Straße
<b>Verkehrsbereich</b>	Kreuzung

Barrierefreiheit			Beleuchtung			Gehwegzustand		
Anmerkungen (77): Keine Abgesenkten Gehwegbereiche.

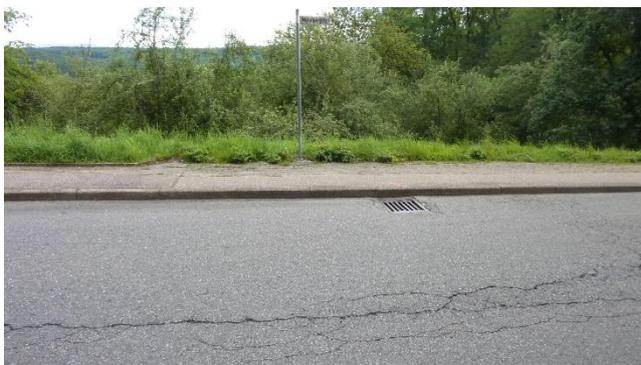
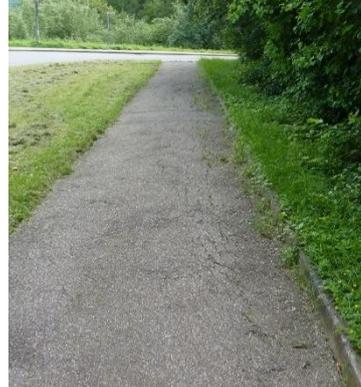
<b>Laufende Plan Nr.</b>	78
<b>Lage</b>	Danziger Straße / Weinbergstraße
<b>Verkehrsbereich</b>	Gehweg entlang Kurvenbereich

Barrierefreiheit			Beleuchtung			Gehwegzustand		
Anmerkungen (78): Nur Gehweg betreffend. Gehweg stark abfällig in Richtung Böschung (linkes Bild). Starke Längsrisse.

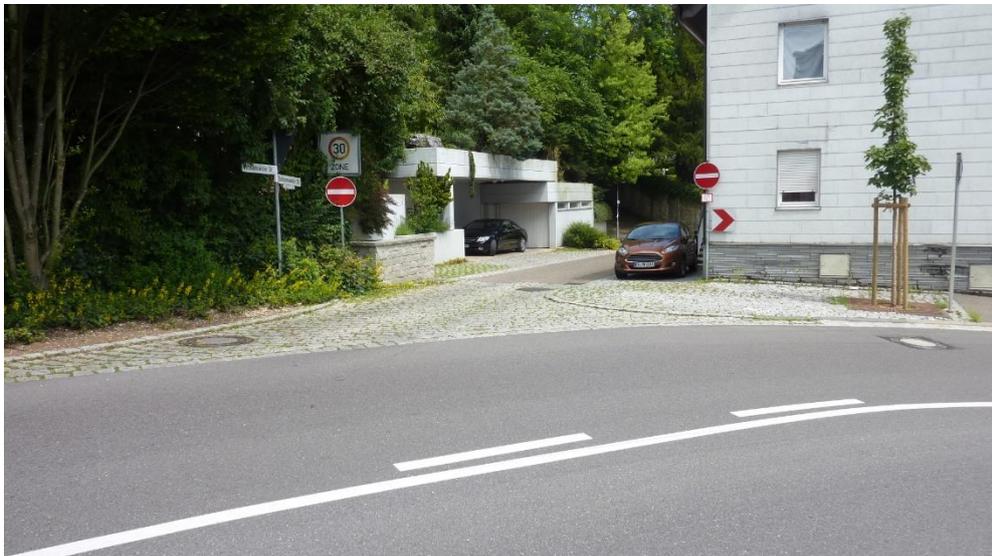
<b>Laufende Plan Nr.</b>	81
<b>Lage</b>	Baltmannsweiler Straße / Bergstraße
<b>Verkehrsbereich</b>	Einmündung

Barrierefreiheit			Beleuchtung			Gehwegzustand		
Anmerkungen (81): Befahrbarkeit mit Rollator/Rollstuhl durch Großpflaster leicht eingeschränkt.

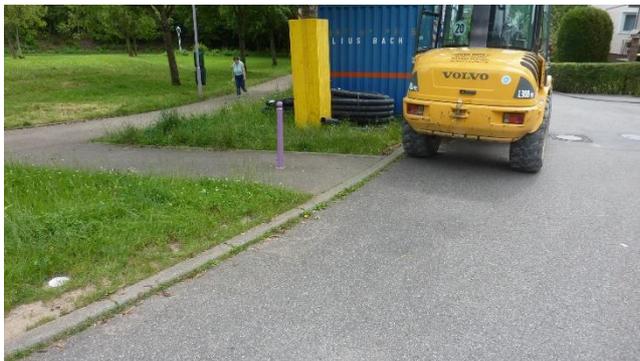
<b>Laufende Plan Nr.</b>	83
<b>Lage</b>	Hohenstufenstraße / Silcherstraße
<b>Verkehrsbereich</b>	Kreuzung dreiteilig

Barrierefreiheit		Beleuchtung			Gehwegzustand		
Anmerkungen (83): Leicht erhöhter Absenkungsbereich.

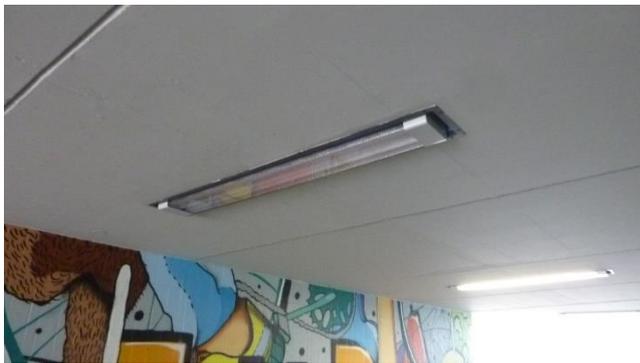
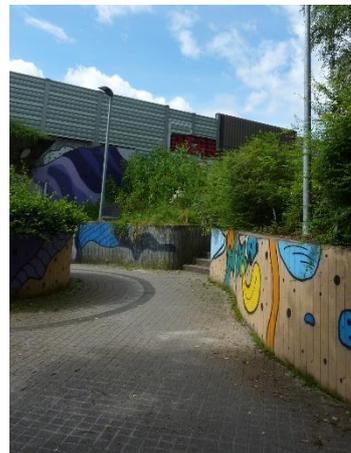
<b>Laufende Plan Nr.</b>	85
<b>Lage</b>	Bahnhof
<b>Verkehrsbereich</b>	Fußgängerunterführung

Barrierefreiheit			Beleuchtung			Gehwegzustand		
Anmerkungen (85): Nur Fußweg berücksichtigt, keine Kreuzungsbereiche und deshalb auch keine Bewertung der Barrierefreiheit. Beleuchtung im Zuge von Maßnahme 2016 bereits deutlich aufgewertet.
