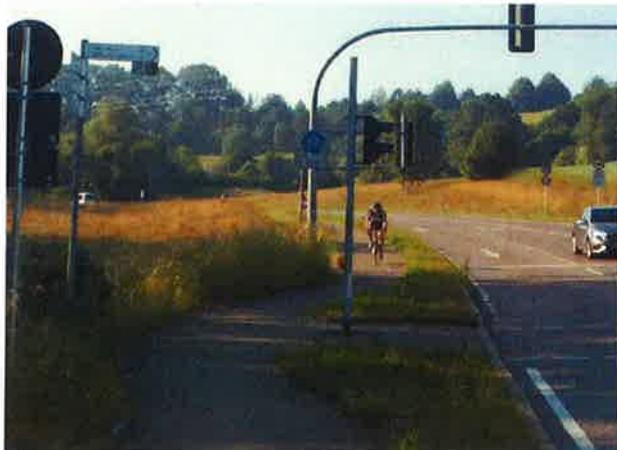
IST-Zustand: Der vorhandene straßenbegleitenden Weg ist auf dem gesamten betrachteten Abschnitt deutlich zu schmal und nicht für Radfahrer freigegeben.

Schmalere straßenbegleitender Weg Ortsausgang Hochdorf

Soll-Zustand: Ausbau des straßenbegleitenden Weges zu einem gemeinsamen Geh- und Radweg mit Mindestbreiten.

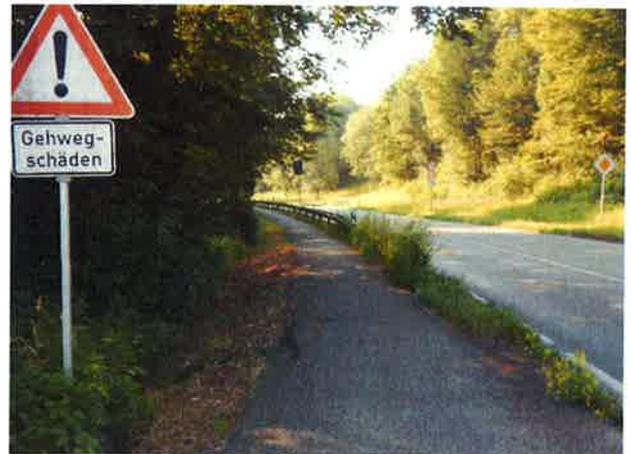
Ende Radweg Kreuzung K 1206, Blickrichtung Hochdorf

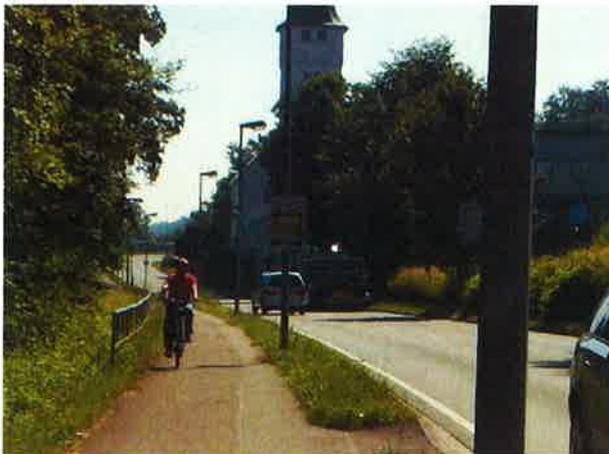
IST-Zustand: Der straßenbegleitende für Radfahrer freigegebene Gehweg ist zu schmal und weist Oberflächen-schäden auf. Die Querungsstelle beim Seitenwechsel entspricht nicht den aktuelle Vorschriften.

Schmaler straßenbegleitender Weg

Soll-Zustand: Verbreiterung und Ausbesserung der Oberfläche der bestehenden Wege.

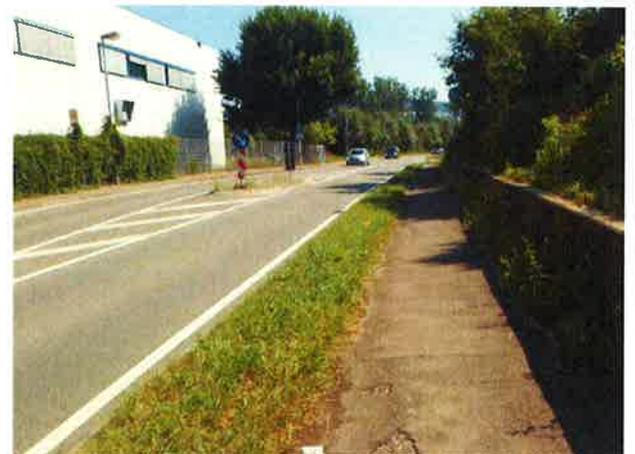
Schmaler straßenbegleitender Weg mit Seitenwechsel

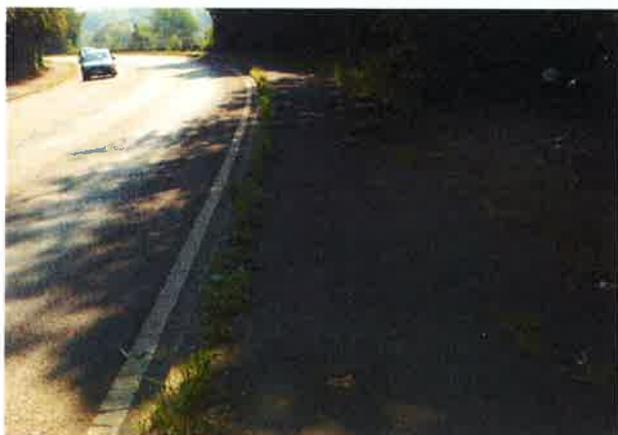
Fehlende Furt des für Radfahrer freigegebenen Gehwegs stadteinwärts

Begründung: Die Verbindung zwischen Reichenbach und Ebersbach ist für Radfahrer von hoher Bedeutung. Im Bereich der L1192 fehlen aktuell durchgehende zeitgemäße Radverkehrsanlagen. Die Führung innerorts stadteinwärts hinter den Pkw-Stellplätzen bringt eine erhöhte Unfallgefahr mit sich.

Soll-Zustand: Ausbau des gemeinsamen Geh- und Radweges.

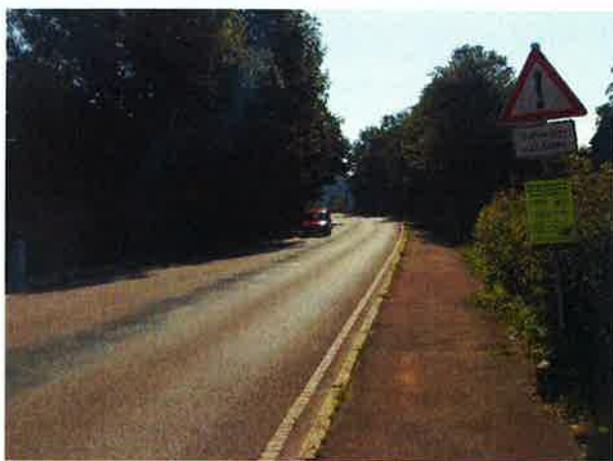
IST-Zustand: Der gemeinsame Geh- und Radweg ist teilweise in einem schlechten baulichen Zustand und zu schmal.

Gemeinsamer Geh- und Radweg mit Oberflächenschäden

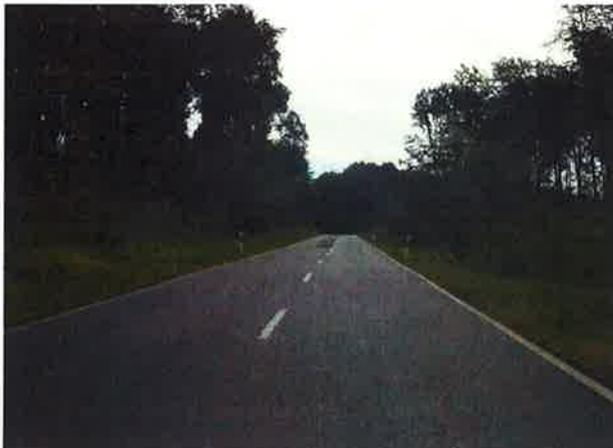
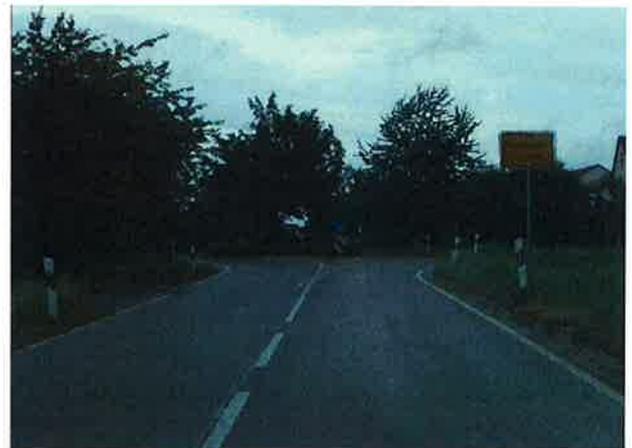
IST-Zustand: Es existiert kein straßenbegleitender Radweg.

*Straße ohne straßenbegleitenden Geh- und Radweg*

Soll-Zustand: Neubau eines straßenbegleitenden gemeinsamen Geh- und Radweges; alternativ: Verbindung über Forstwege ab Kieselweg (Baltmannsweiler) und Bannmühletalweg.

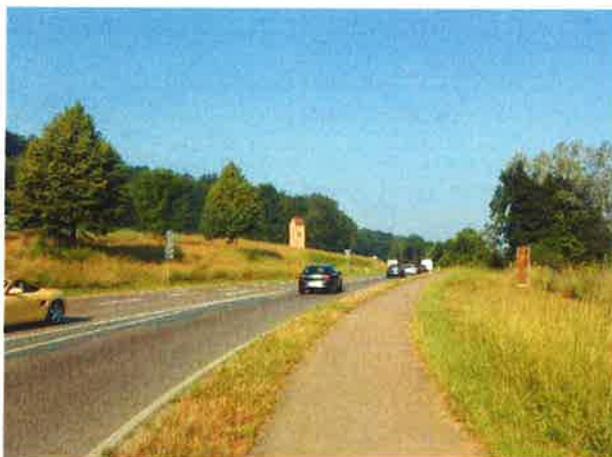
IST-Zustand: Der vorhandene straßenbegleitende Weg ist teilweise beschädigt und zu schmal.

Schmäler straßenbegleitender Weg

Soll-Zustand: Ausbau des Weges zu einem gemeinsamen Geh- und Radweg.

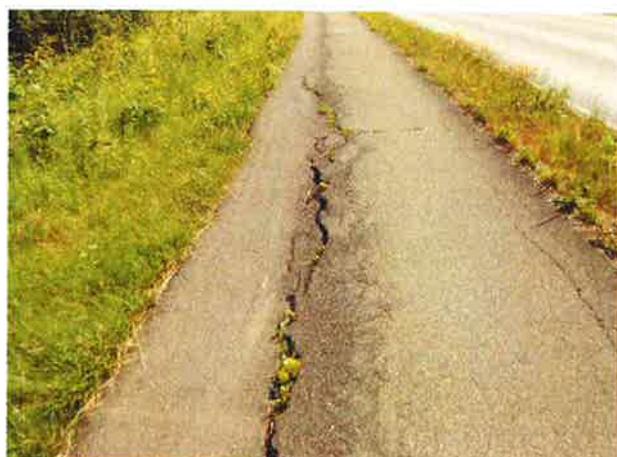
Erhebliche Oberflächenschäden, Sturzgefahr

Begründung: Der Weg stellt die direkte Verbindung zwischen Hochdorf und Plochingen dar und ist Bestandteil von Schulwegen. Er wird im aktuellen Zustand seiner Verbindungsfunktion nicht gerecht. Es besteht erhöhte Unfallgefahr auf Grund der Oberflächenschäden.

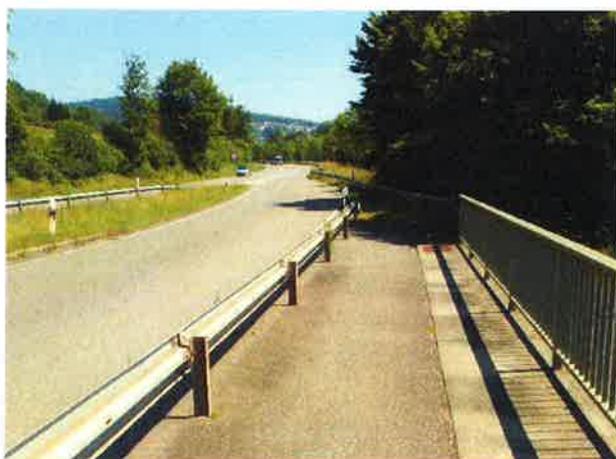
IST-Zustand: Es existiert ein straßenbegleitender Weg an der Brückenrampe. Im weiteren Verlauf fehlt die Fortführung der Verbindung südlich der L 1192.

Ende des bestehenden Weges von der Brücke kommend

Soll-Zustand: Neubau eines straßenbegleitenden Geh- und Radweges südlich der L 1192 bis zum Ortseingang Reichenbach.

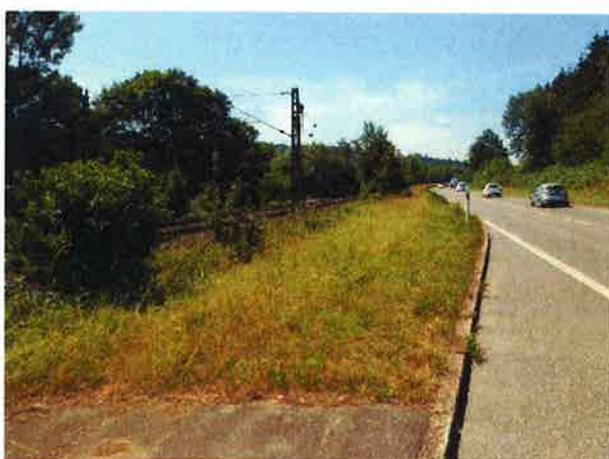
Ende des bestehenden Weges aus Reichenbach kommend

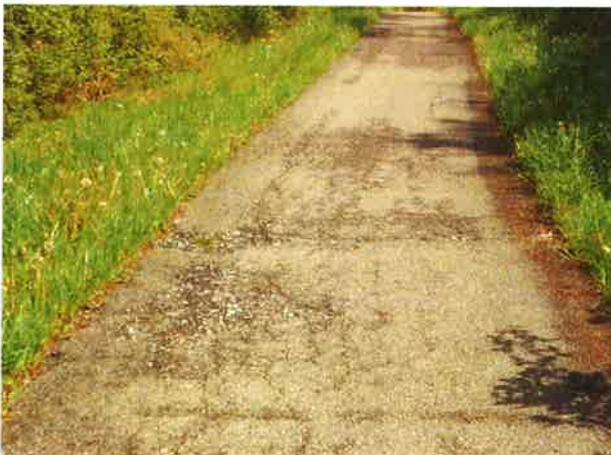
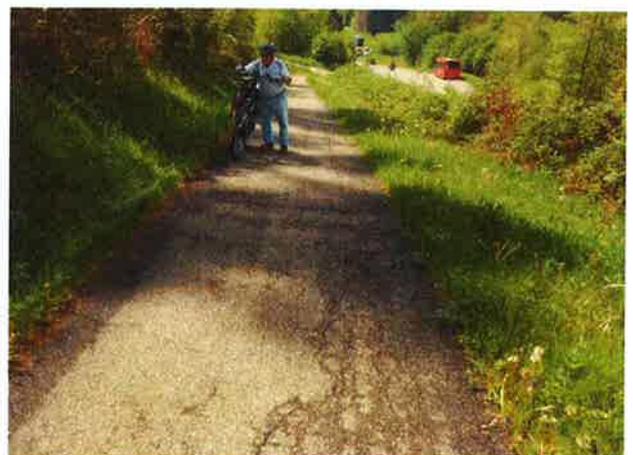
IST-Zustand: Der bestehende straßenbegleitende Geh- und Radweg weist Oberflächenschäden auf.

Brüchiger Asphalt am schmalen Geh- und Radweg

Begründung: In Kombination mit dem starken Gefälle stellen die Schäden in der Oberfläche eine Unfallgefahr dar. Schlechte Radwege führen zu einer Mißachtung der Benutzungspflicht. Auf dem betrachteten Abschnitt ereigneten sich zwischen 2012 und 2014 sechs Unfälle auf der Landesstraße.

Soll-Zustand Die Oberfläche des straßenbegleitenden Geh- und Radweges soll saniert werden.

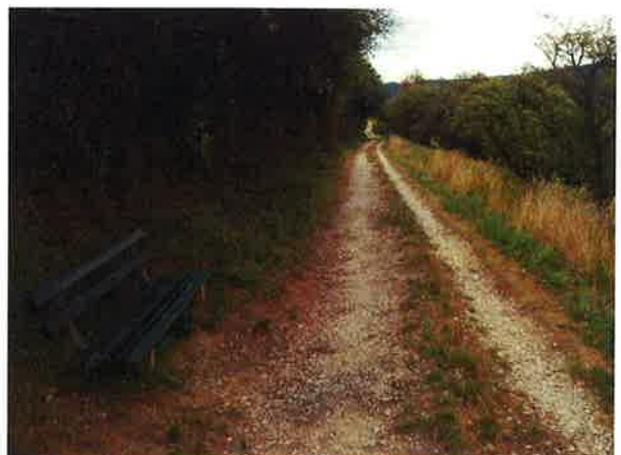
IST-Zustand: Der vorhandene Wirtschaftsweg ist wassergebunden und insbesondere bei oder nach Niederschlag nur sehr schlecht mit dem Fahrrad zu befahren.

*Wirtschaftsweg mit schlechter Oberfläche*

Soll-Zustand: Ausbau des Weges mit einer hydraulisch gebundenen Tragschichtdecke.
